Die Römische Wasserleitung von Liestal nach Augst

Jürg Ewald
Martin Hartmann
Philippe Rentzel

Jürg Ewald, Martin Hartmann, Philippe Rentzel

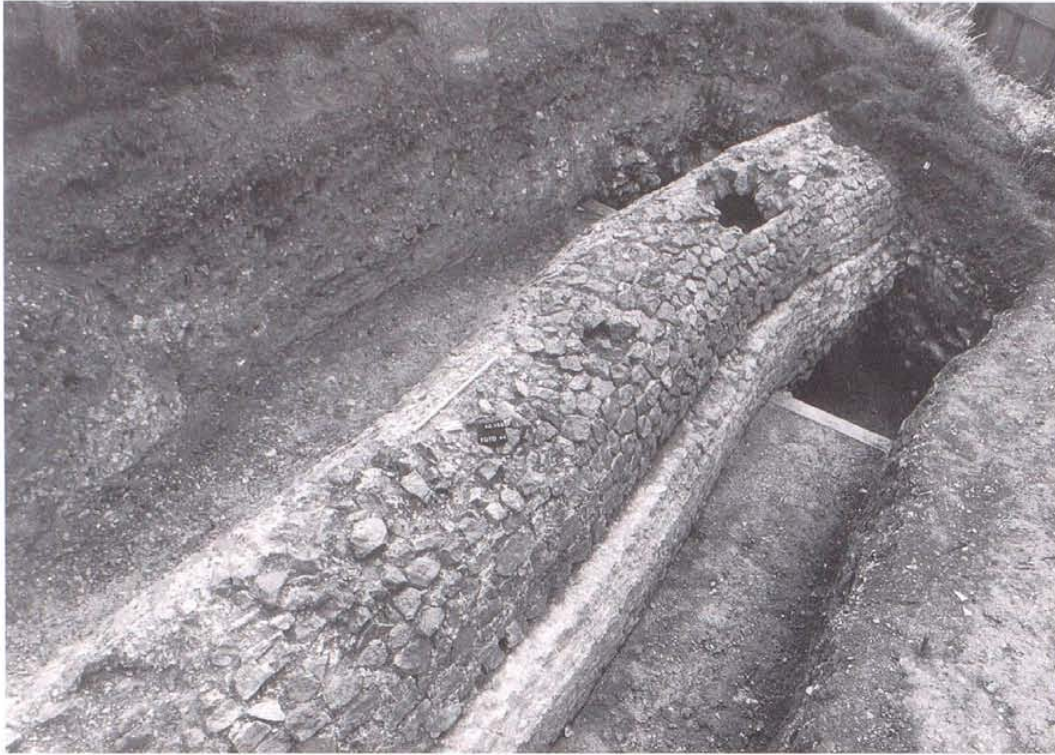
Abb. 2 Liestal Oberer Burghaldenweg (27). Treffpunkt zweier Baulose an der Biegung oder Knickung des «Tatzelwurms». Die Konstruktion von Seitenwand und aufgesetztem Gewölbe ist hier sehr klar erkennbar (vgl. Abb. 40).

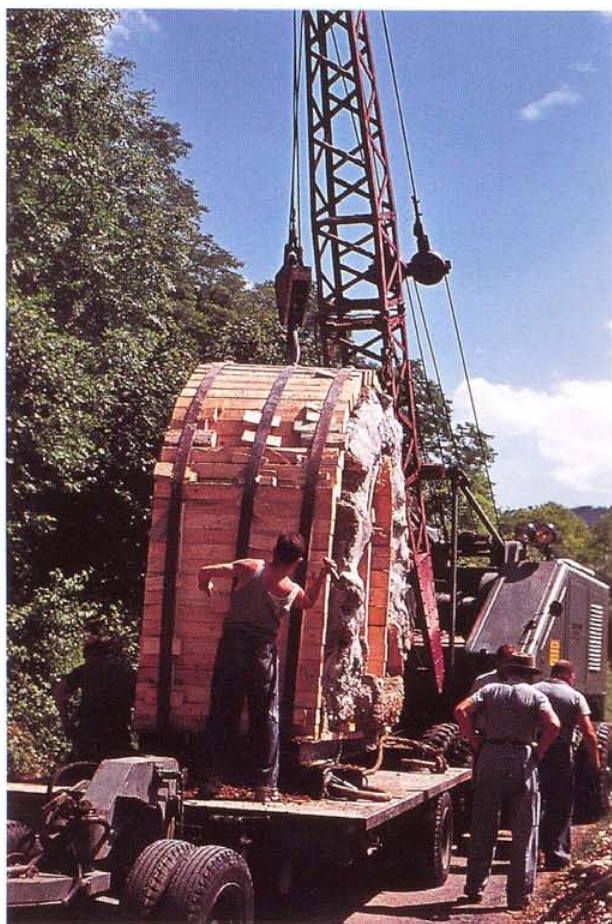
Abb. 4 Liestal Heidenlochstrasse (04). Ein für die Ausstellung «2000 Jahre Basel» bestimmtes Stück der Leitung wird auf den Tieflader geladen.

Leitung, das auf Veranlassung von Rudolf Laur-Belart aus Anlass der Ausstellung «2000 Jahre Basel» im Jahre 1957 en bloc herausgenommen wurde (Abb. 4); es ist heute in Augst bei der römischen Backstube zu besichtigen.

Herausnahme (Abb. 4) eines 1.50 m langen Stückes 1957 (auf Veranlassung von Rudolf Laur-Belart) für die Ausstellung «2000 Jahre Basel»; es steht heute in Augst bei der «Römischen Backstube». Anstelle des Fehlstückes wurde ein Schacht eingebaut.

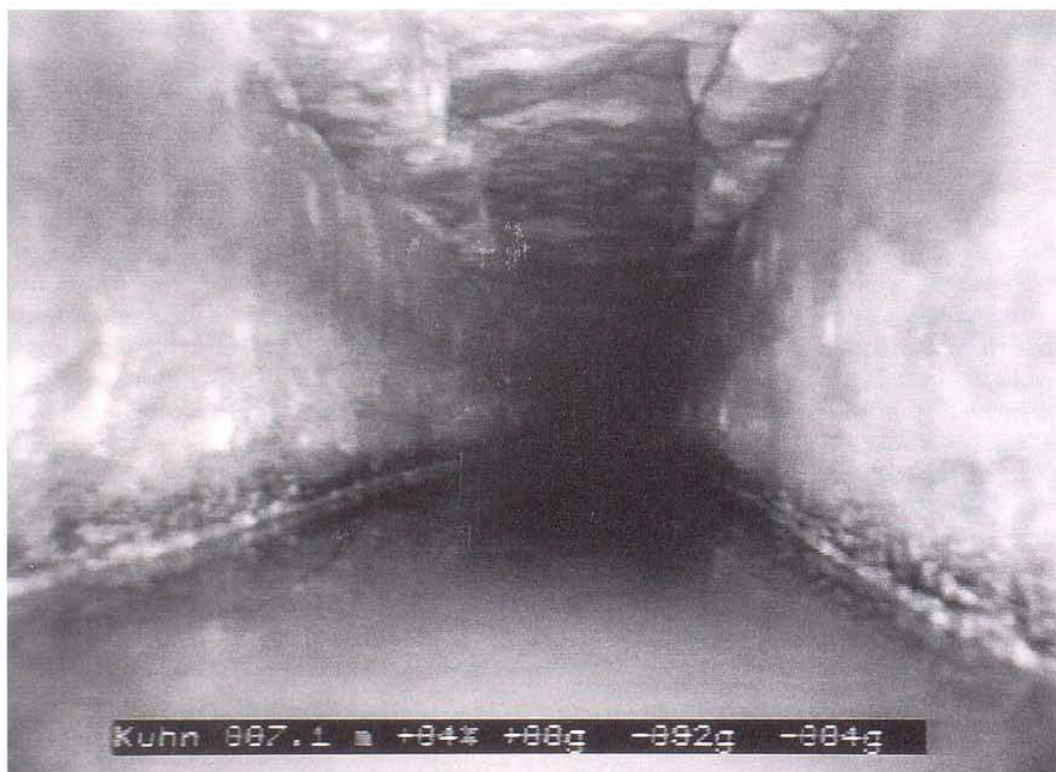
Abb. 6 Windisch, Kanton Aargau. Die noch heute wasserführende römische Leitung vom Birrfeld nach Vindonissa aus der Sicht des Kanalfernsehens.

Vom Birrfeld aus führten zwei Leitungen über mehr als 2 km zum nahen Legionslager, um dieses mit Frischwasser zu versorgen. Die eine ist noch heute vollständig intakt (Abb. 6) und speist einen Brunnen vor der Klinik Königsfelden. Der gute Zustand der unterirdischen Leitung (Kanalinnenmass 0.35 x 0.80 m) ist auf deren Wiederauffindung in der Klosterzeit zurückzuführen. Gespiesen wird die Leitung durch Hang- und Sickerwasser, das auf den ersten 500 m durch das Trockenmauerwerk seitlich in den Kanal eindringen kann. Erst in der Fortsetzung ist der Kanal mit einem wasserfesten Verputz versehen. Zu Kontroll- und Reinigungszwecken waren in unregelmässigen Abständen Kontrollschächte angelegt, die bis knapp unter die Erdoberfläche hochgezogen waren¹².

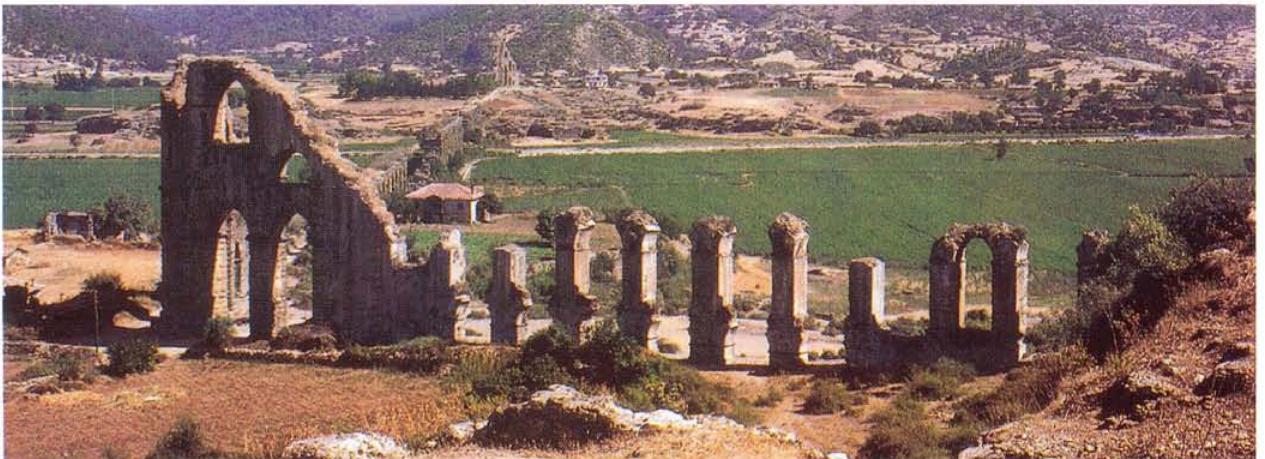
Abb. 9 Ablaufende Rampe und folgender Unterbau an einem der hydraulischen Türme von Aspendos (Türkei).

nem Hügel, 924 m von der Akropolis von Aspendos entfernt. Diese letzte Strecke wurde als Druckrohrleitung ausgeführt. Dabei fanden ganz massive Steinrohre Verwendung. Flankiert war dieser Leitungsabschnitt von zwei 30 m hohen Türmen (Abb. 9), auf denen sich Wasserbecken zum Druckausgleich befanden. So konnte der Höhenunterschied zwischen Hügelkette und Ebene einerseits und Ebene und Akropolis (Stadthügel) andererseits problemlos überwunden werden¹⁷.

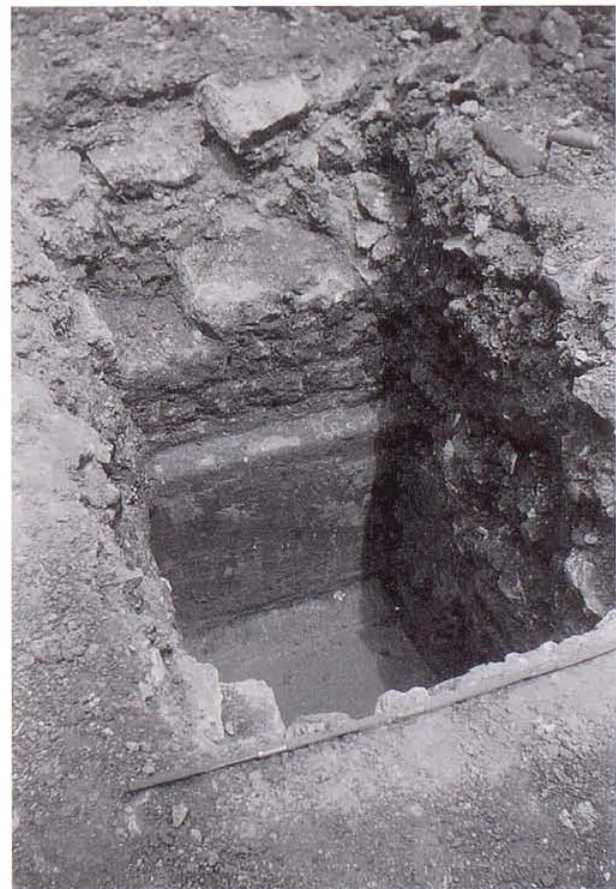
Abb. 13 Liestal Heidenlochstrasse (07). Blick in die Leitung mit eingestürzt Gewölbe.

Neubau Garnier-Brodbeck. Die Leitung liegt tiefer
als UK Kellerboden. Gewölbe eingestürzt (Abb. 13).
In unmittelbarer Nähe fand sich im Kanalisations-
graben (Heidenlochstrasse) eine Hülsenspiralfibel (AN
40.5.4. November 1935).

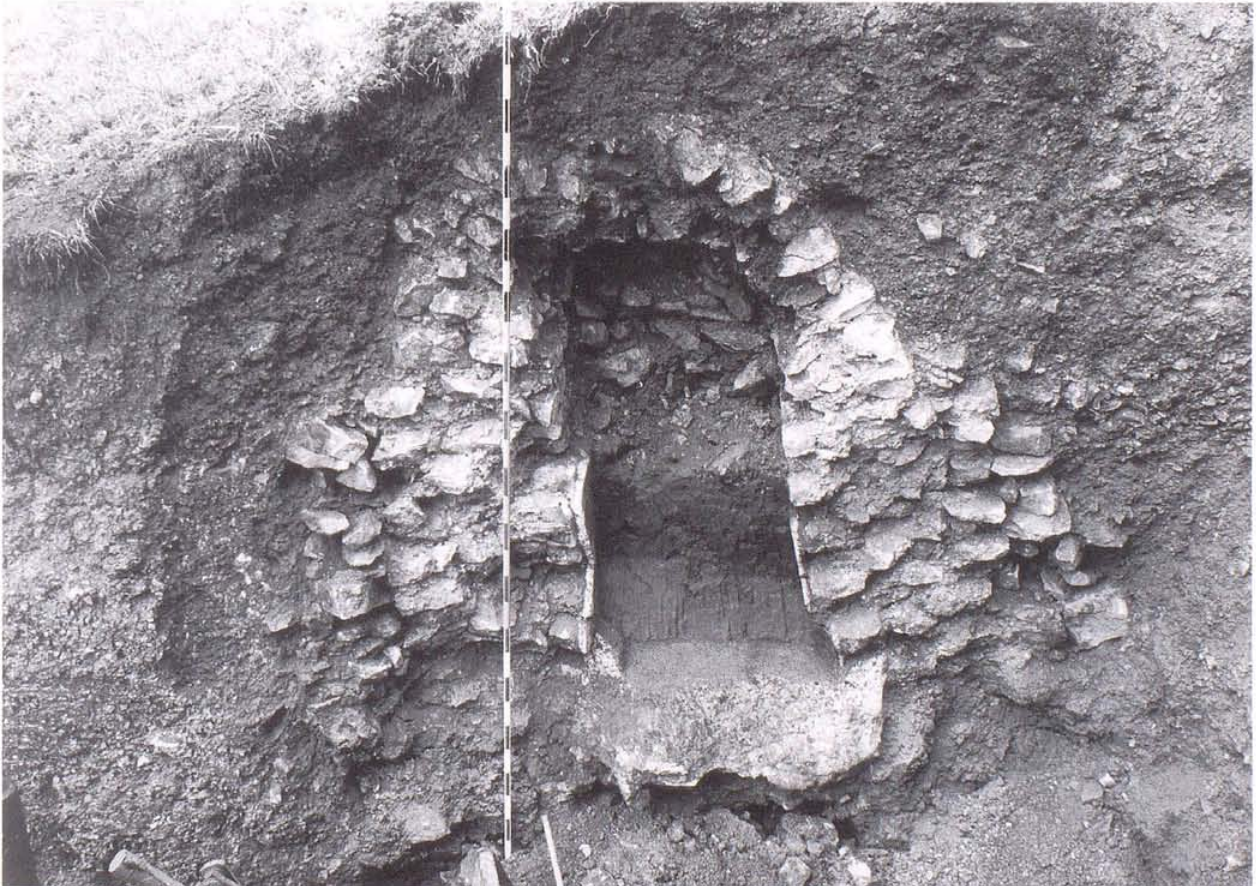
Abb. 15+16 Liestal Sonnhalde (08). Schnitt durch die Leitung in Zeichnung und Foto. Die Hangmauer ist gegen Bergdruck verstärkt.

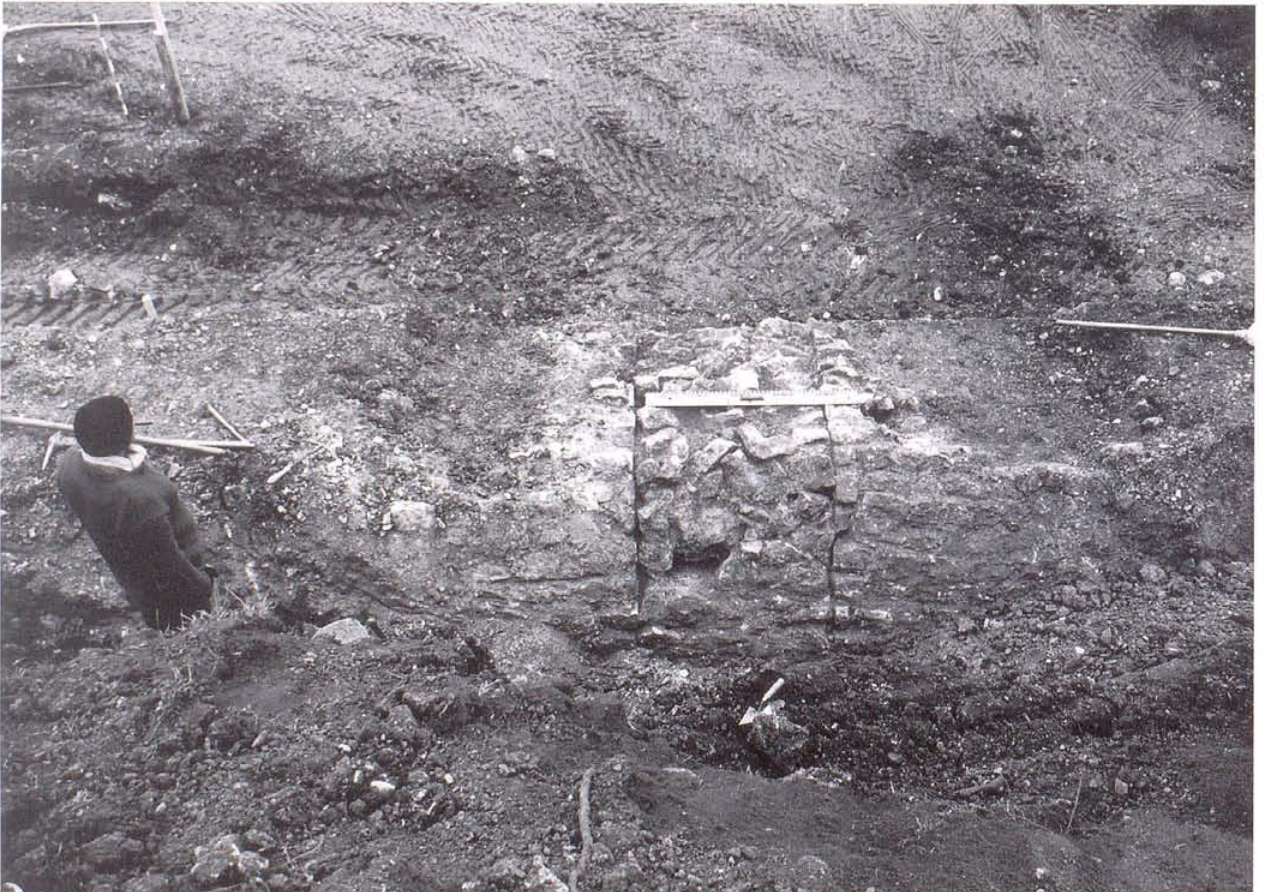
Abb. 19 Liestal Sonnhalde (08). Einstieg (links vom Masstab) und Balkenlöcher der Gewölbekonstruktion.

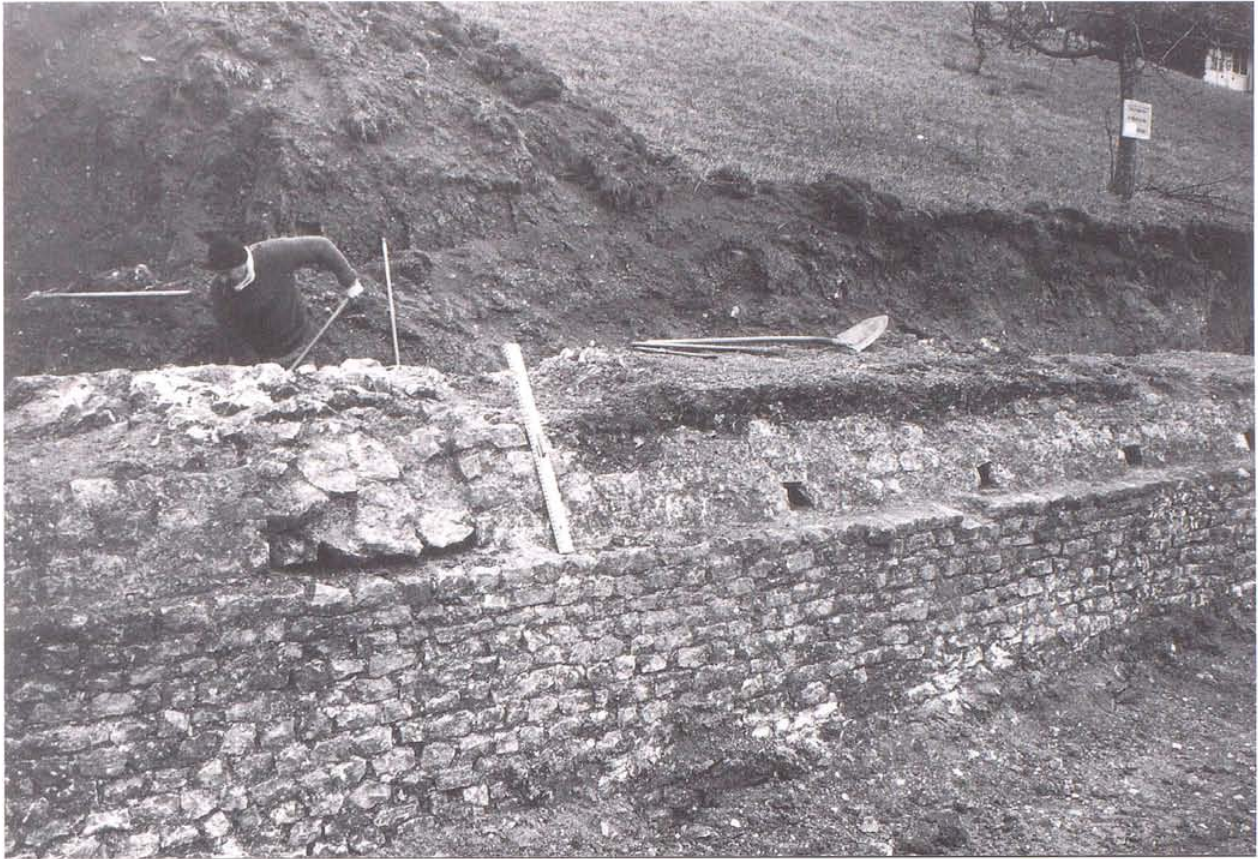
Abb. 20 Liestal Sonnhalde (08). Bergseitige Wand des Kanals von innen.

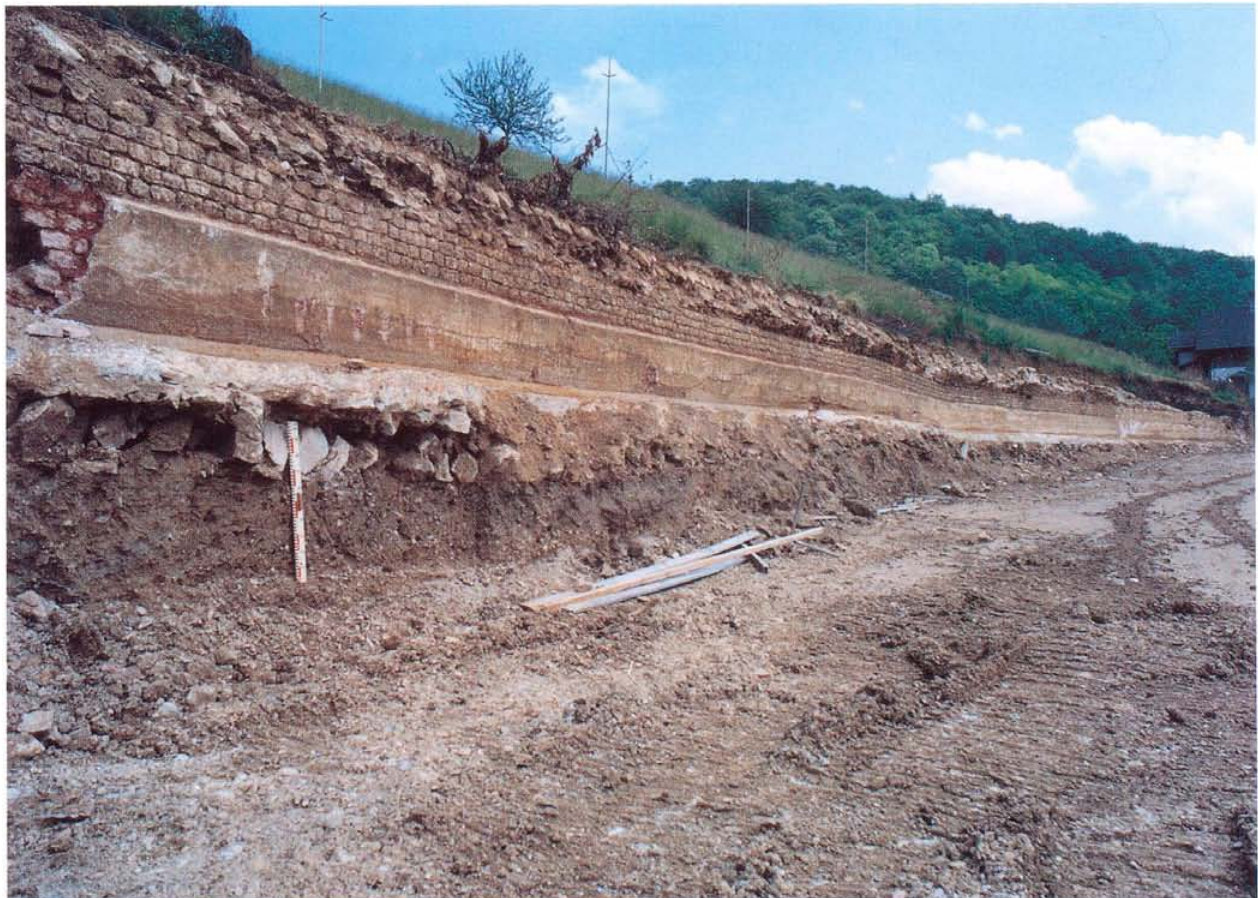
Römische Wasserleitung von Augst.
 Im Abhang zwischen „Brunnmatt“ und
 „Heidloch“ oberhalb Liestal. 30 Apr. 1898.

Abb. 21 Liestal Zirkelirain (11). Heute noch sichtbarer Teil bei der Freilegung. Foto aus dem Jahre 1898.

Ausgrabung (Abb. 21) durch K. Stehlin und Th. Burckhardt. 1906 vom Verkehrs- und Verschönerungsverein

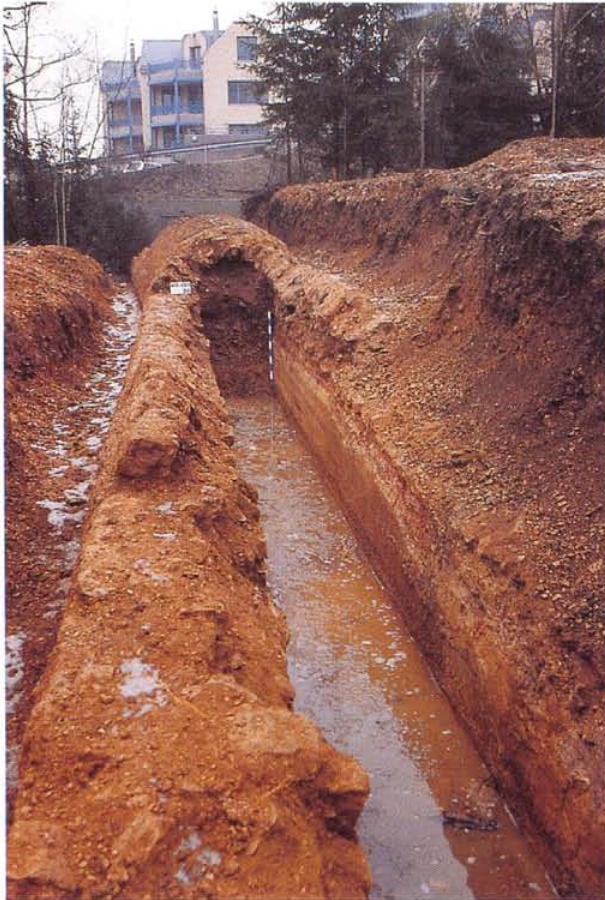
Abb. 23 Liestal Weideliweg (25). Einlauföffnung für einen seitlichen Zufluss.

- 25 Weideliweg**
 Parz. 1094.
 Koord. 622.007/260.213.
 319.54 m ü. M.
 April/Juni 1969.
 Wegverbreiterung für Zufahrtsstrasse zur Deponie Lindenstockgraben. Offensichtlich ist eine Einflus-
 öffnung für einen Nebenzufluss bergseits angebracht
 (Abb. 23 und 24).
 LB 0.84 m; Höhe des erhaltenen Mauerwerks
 max. 1.80 m; Länge 4.00 m.
 AN 40.42.
 BZ 91 v. 19.04. 1969.
 JbSGUF 58, 1974/75, 189.

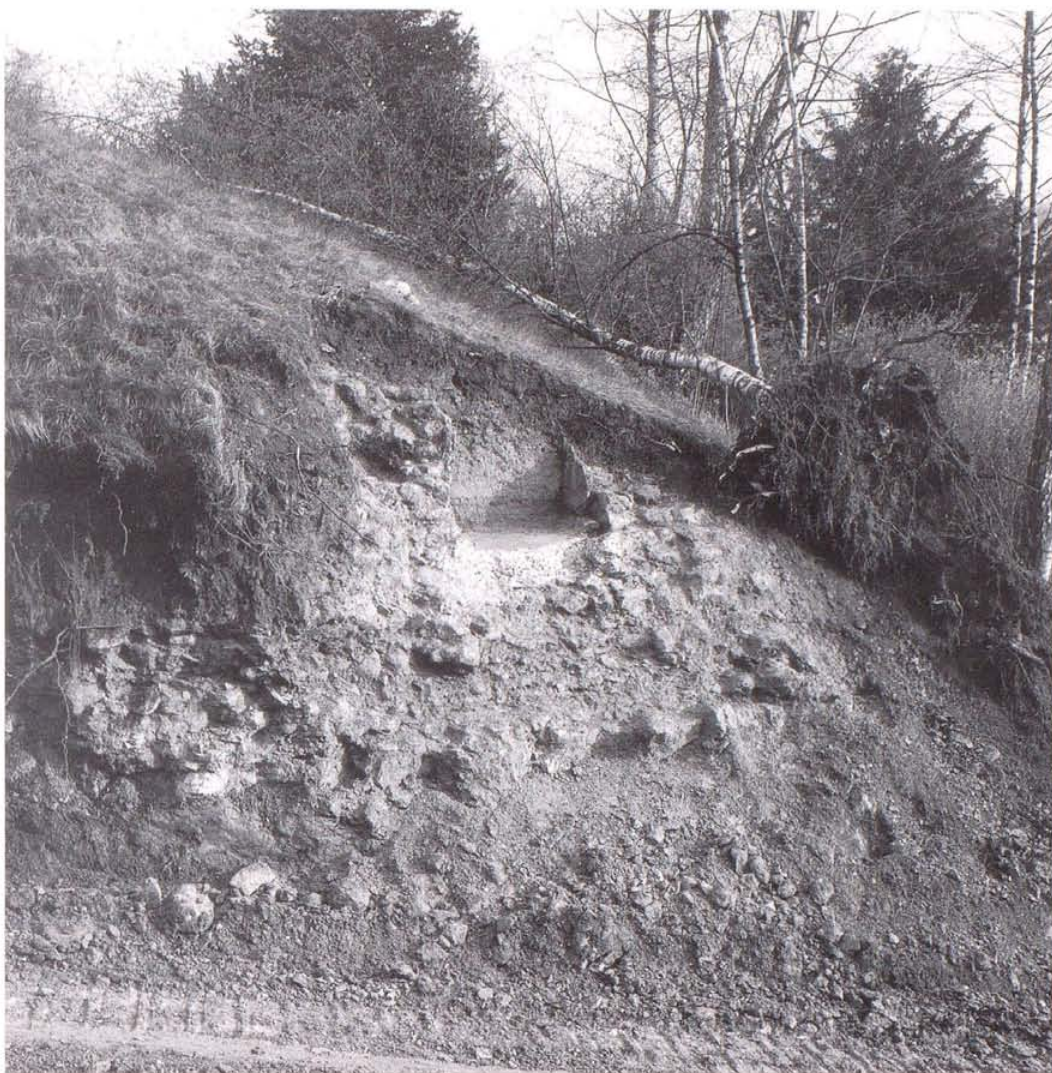
Abb. 24 Liestal Weideliweg (25). Heute teilweise noch sichtbares Stück im Hangschnitt bei der Aufdeckung 1969.

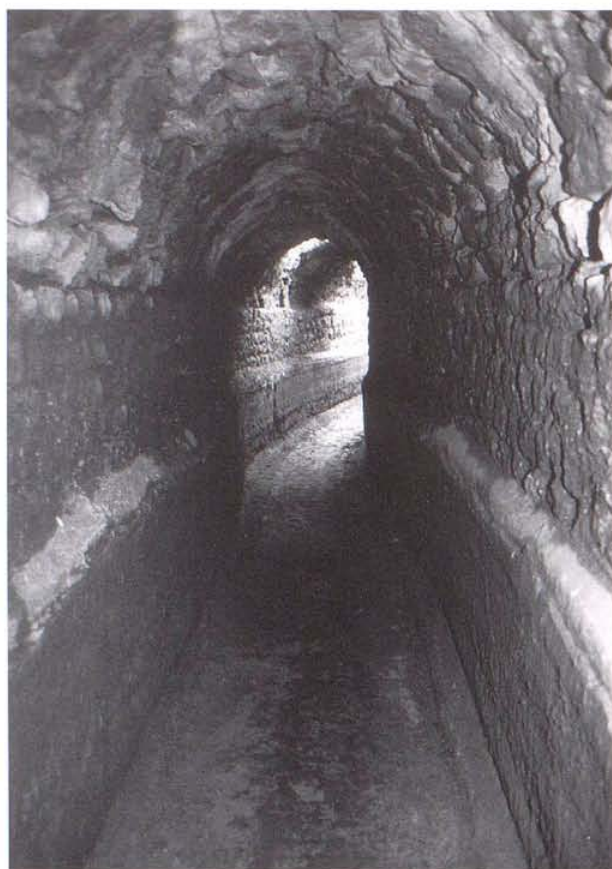
Abb. 25 Liestal Oberer Burghaldenweg (27). Blick in das noch erhaltene Gewölbe 1993.

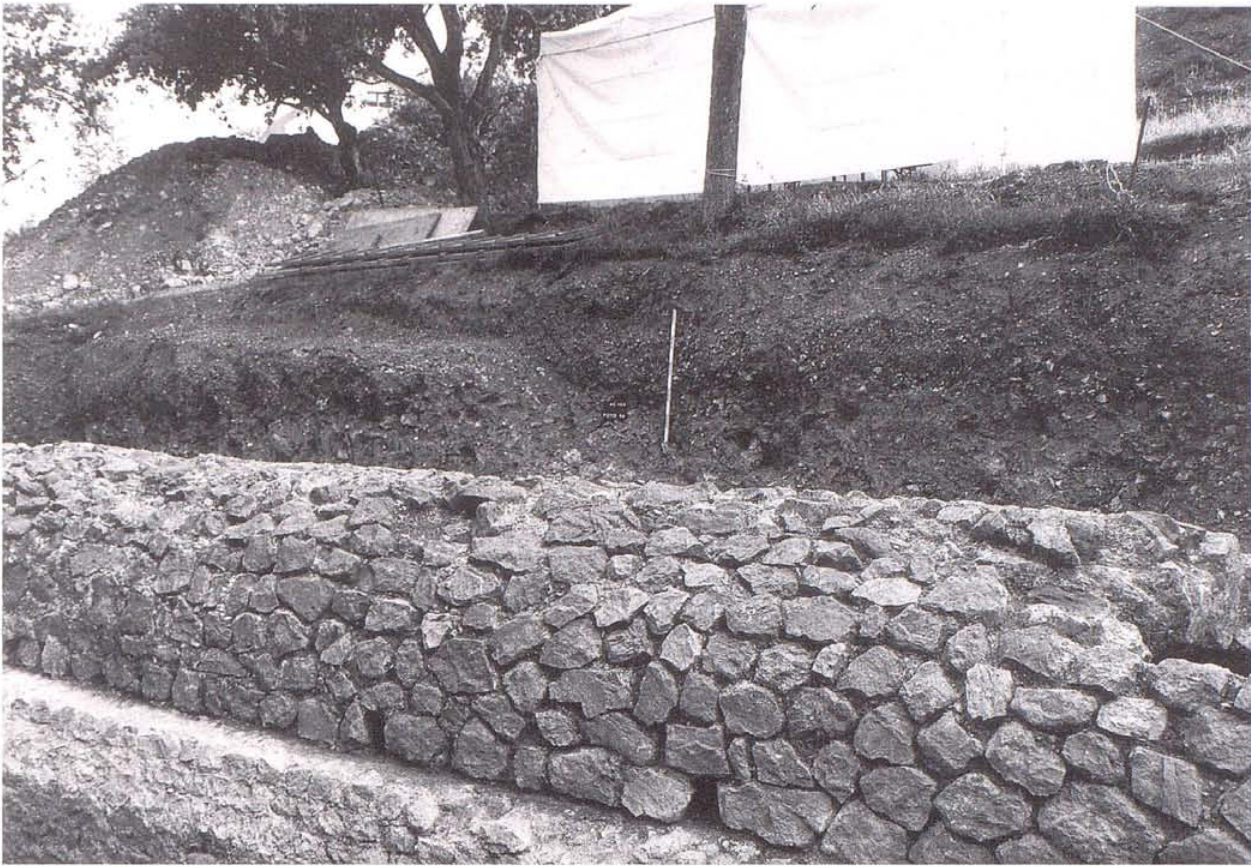
Abb. 27 Liestal Oberer Burghaldenweg (27). Gewölbemantel aus unregelmässigen Bruchsteinen.

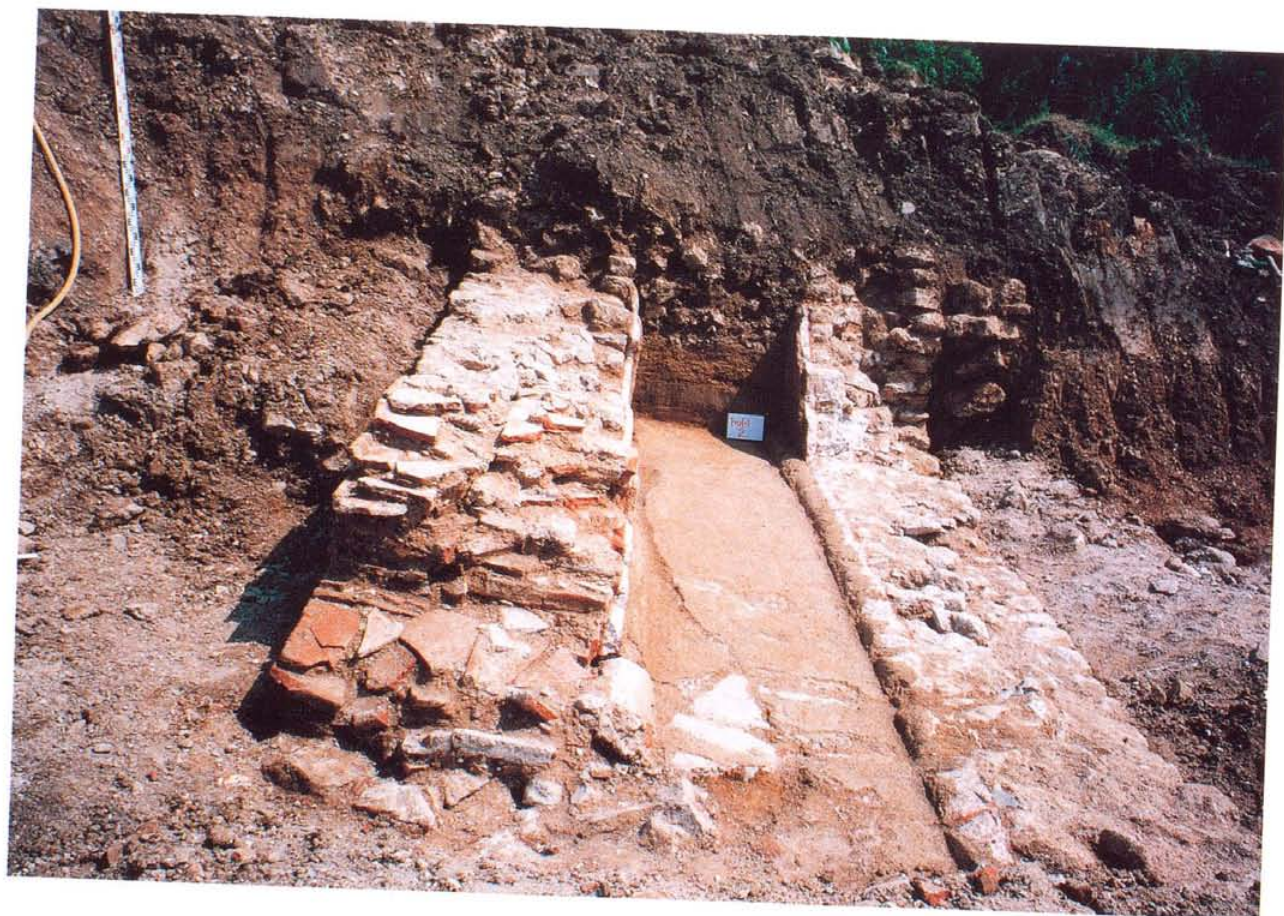
Abb. 28+29 Liestal Oberer Burghaldenweg (30). Sonderfall: Hier ist eine ganze Partie der hangeitigen Wange aus Leistenziegeln (Fehlbränden, Ausschussware) errichtet. Foto aus nordwestlicher Richtung und Aufsichtszzeichnung.

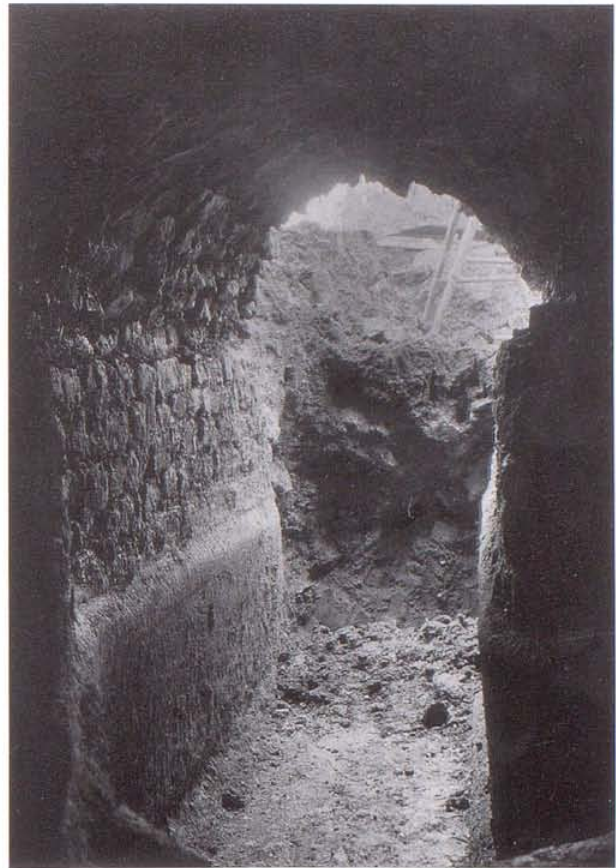
Abb. 30 Liestal Untere Burghalden (34). Blick im Jahre 1949 aus der Leitung in Abschnitt III.

Profil 6: LB 0.83 m; LH Verputz 0.82 m, Mauergewölbe 1.98 m. Hangseite mit Sinterpackung; Tuff-Sinterablagerung 3 cm. Zwischen Abschnitt 2 und 3 offenbar durch Hangrutschung auseinandergerissen (Abb. 30). Beobachtete Länge: 10 m.

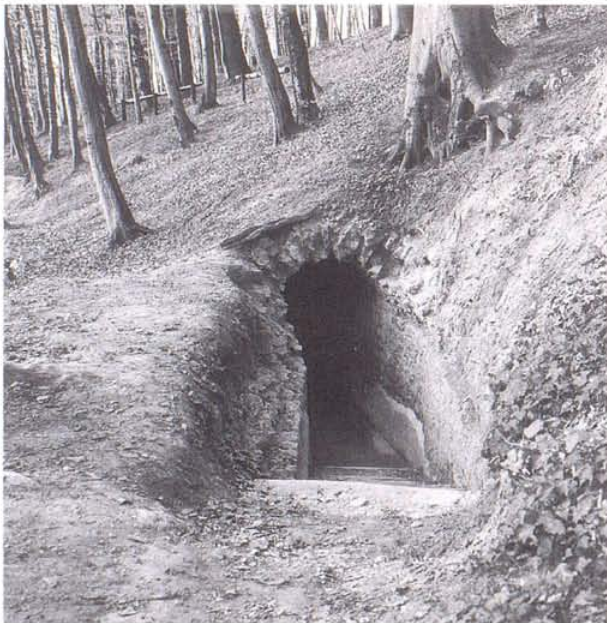
Abb. 37 Füllinsdorf Wölferhölzli (57). Südlicher Einstieg zum begehbaren Teil der Leitung.

Sondierung an vier Stellen. Leitung vollständig erhalten. Auf 24 m noch begehbar. 1970 Aufschlüsse an drei Stellen eines zusammenhängenden Stückes gereinigt und zugänglich gemacht (Abb. 37).

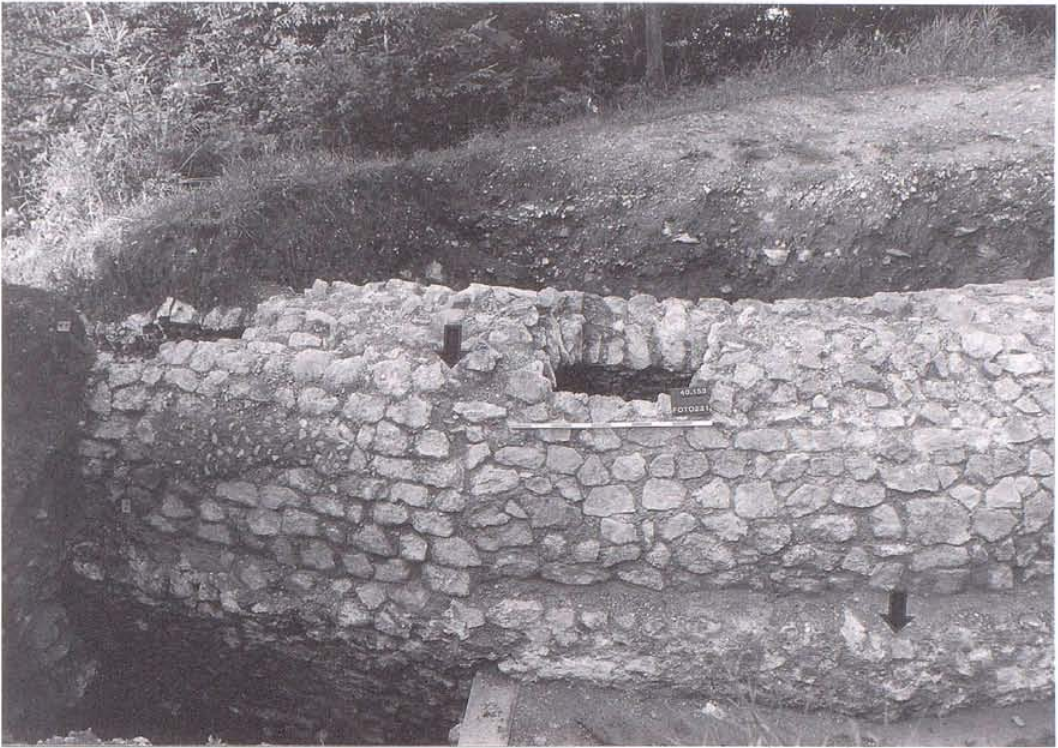
Abb. 40 Liestal Oberer Burghaldenweg (27). Detailansicht talwärts Richtung Südwest. Man erkennt deutlich den Knickpunkt in der Kanalwange (unterer Pfeil) sowie die weiter östlich liegende Anschlussfuge des Gewölbes (oberer Pfeil). Dieses konstruktionstechnische Detail im Bereich einer Baugrenze belegt die Zweiphasigkeit von Kanalmauer und Gewölbe, aber auch die Verwendung eines die untere Mauerfuge überlappenden Leegerüstes für die Gewölbeschalung (vgl. Abb. 2).

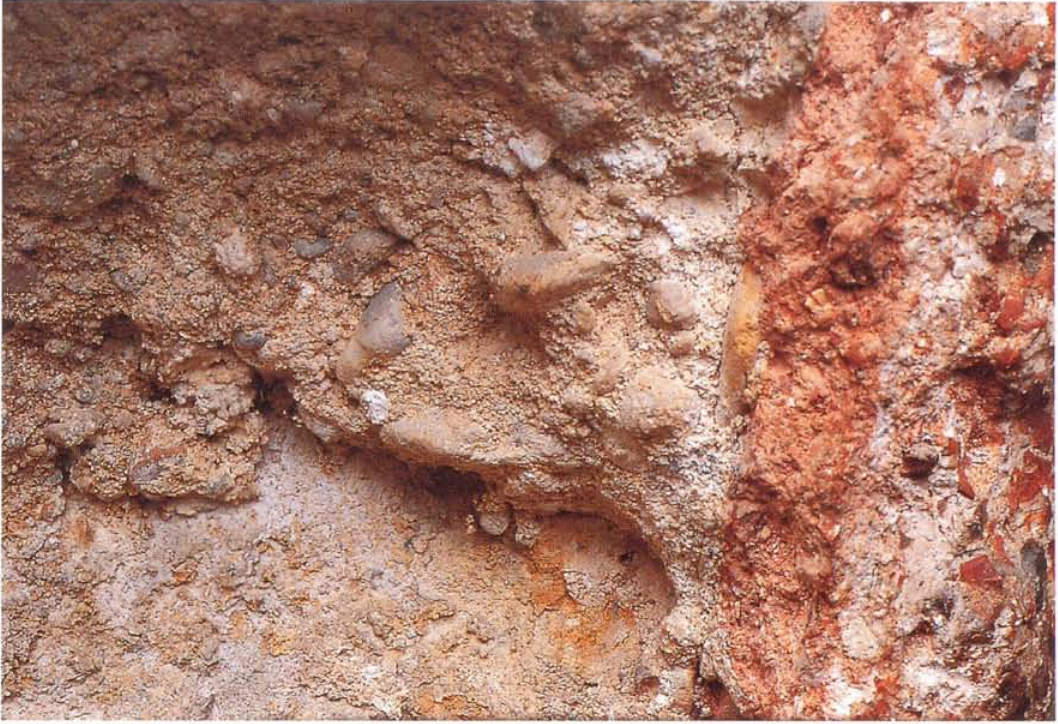
Abb. 42 Liestal Heidenlochstrasse (04). Detailansicht aus dem konservierten Teilstück, heute in August. Mauermörtel mit weissen, kreidigen Kalziteinschlüssen, die auf ein Trockenlöschchen des Branntkalkes hinweisen. Vgl. Abb. 45 und Abb. 49.

Die mikroskopische Untersuchung des Bindemittels hat für alle *opus signinum*-Schichten den Nachweis von kreidigem Kalzit erbracht, was auf die Verwendung von trocken gelöschtem Branntkalk schliessen lässt. Entsprechend hergestellte, mit kreidigen Einschlüssen durchsetzte Mörtel weisen laut Kraus et al. (1989, 216) trotz hohem Bindemittelanteil nahezu keine Schwundrisse auf, was durch unsere mikroskopischen Analysen bestätigt wird. Dieser hohe, in Schicht 5 stellenweise bis 55% (!) betragende Bindemittelanteil sichert mittels seiner Kalziteinschlüsse gleichzeitig die Selbstheilungskapazität bei Rissbildung, ein Prozess, der in kleinerem Umfang auch im Ziegelmörtel vom Oberen Burghaldenweg abgelaufen ist und zu schöner Kalzitumkristallisation entlang schadhafter Stellen geführt hat (Abb. 49a, 49b). Zu diesen hinsichtlich der Dauerhaftigkeit eines Verputzes ausschlaggebenden Eigenschaften gesellen sich zwei weitere, in den römischen Mörteln von Augusta Raurica bislang noch nie festgestellte Merkmale.
