Ruine Neu-Homburg

Abriss der Geschichte

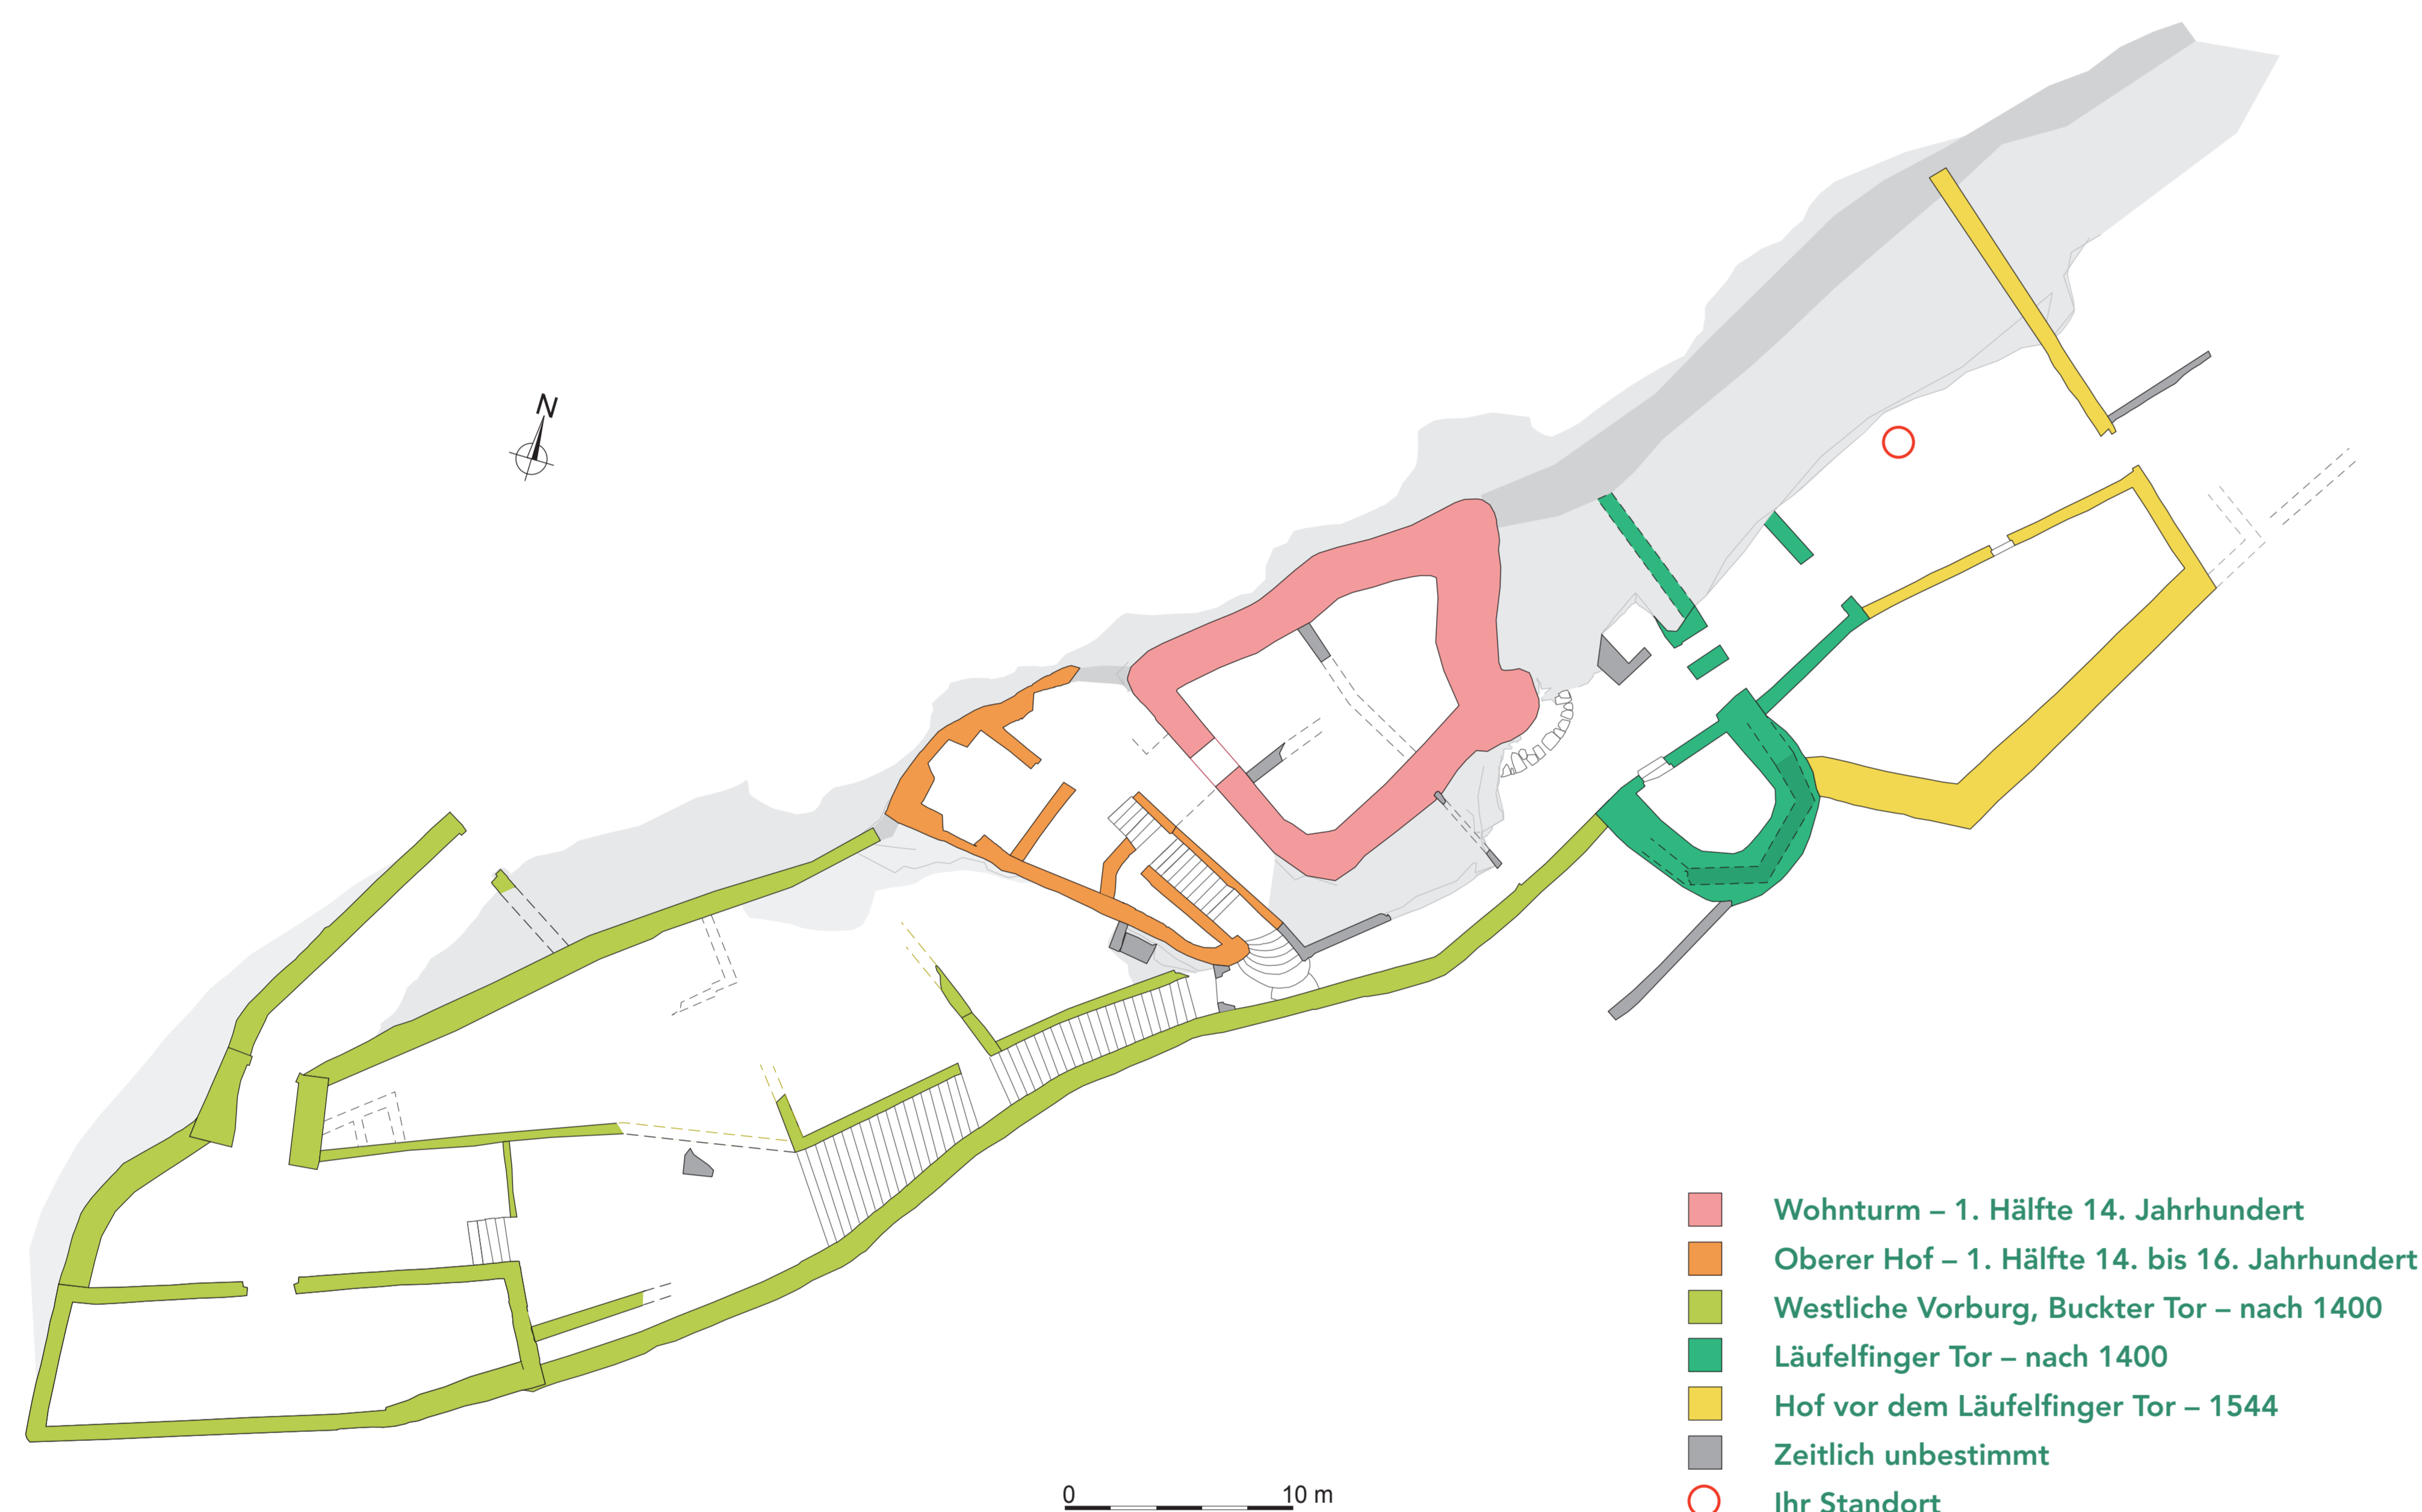
Grundriss der Burg, nach Bauphasen differenziert.

Für das Aussehen des Gründungsbaus aus der Zeit um 1240 haben wir keine Anhaltspunkte. Der mächtige Wohnturm stammt aus der ersten Hälfte des 14. Jahrhunderts. Die Vorburg und die Befestigungswerke sind zwischen dem 15. und dem 17. Jahrhundert entstanden, als die Burg der Stadt Basel als Landvogteitsitz diente.

Die ältesten sichtbaren Zeugnisse stammen von der Burg des Basler Bischofs. Anhand von datierten Bauhölzern kann der Bau des Wohnturmes in die erste Hälfte des 14. Jahrhunderts datiert werden. Für diese Zeit ist von einem kleinen Burgareal

auszugehen, das nur aus dem Wohnturm und dem oberen Hof bestand.

Nach der Übernahme durch die Stadt Basel wurde die Anlage ausgebaut. Es mussten Räume für die Verwaltung der Vogtei und zum Lagern der Abgaben der Untertanen eingerichtet werden. Für 1415/1416 sind Bauarbeiten an vier Toren überliefert. Dies zeigt, dass damals die westliche Vorburg und der östliche Torbereich errichtet wurden. In der westlichen Vorburg, die einen Ausgang nach Buckten hin besass, erstellte man das grosse Stall- und Speichergebäude sowie weitere Wirtschaftsbauten. Der Haupteingang lag jedoch an der nach Läuferfinger hin gelegenen Ostseite. Er war durch einen flankierenden Rundturm gesichert.

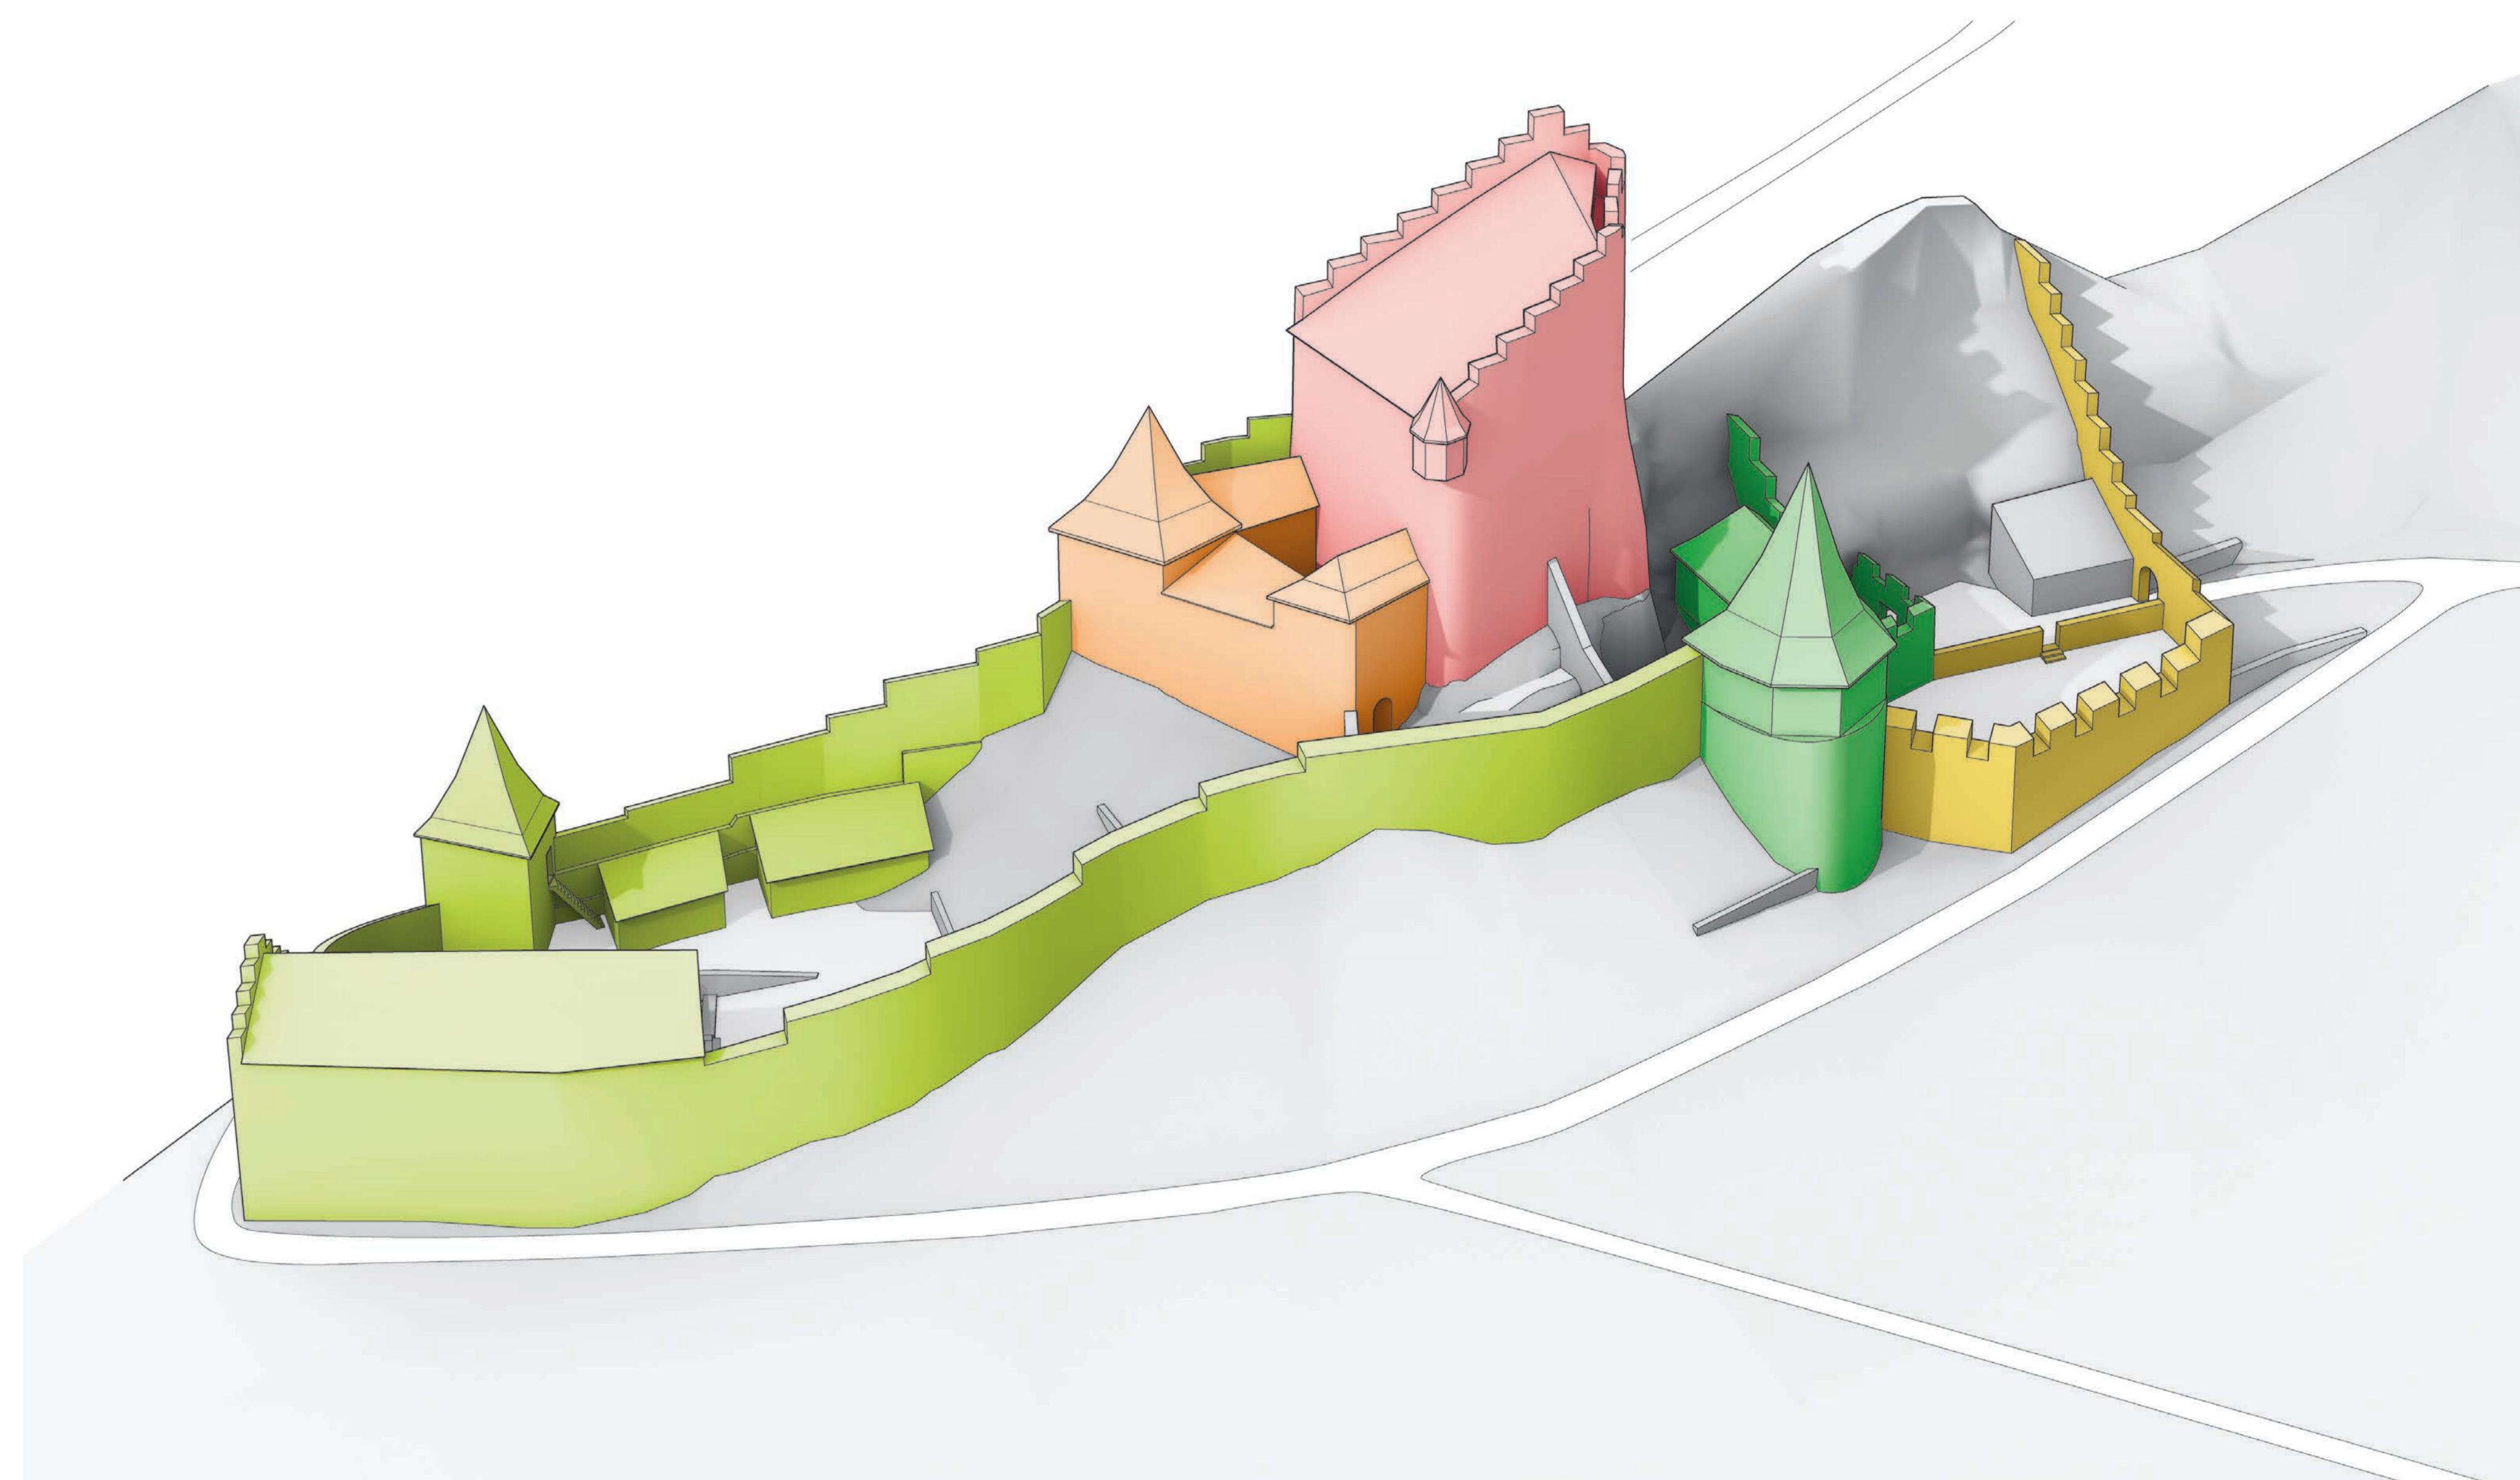
Dreidimensionale Rekonstruktion der Burg, Zeichnung Joe Rohrer.

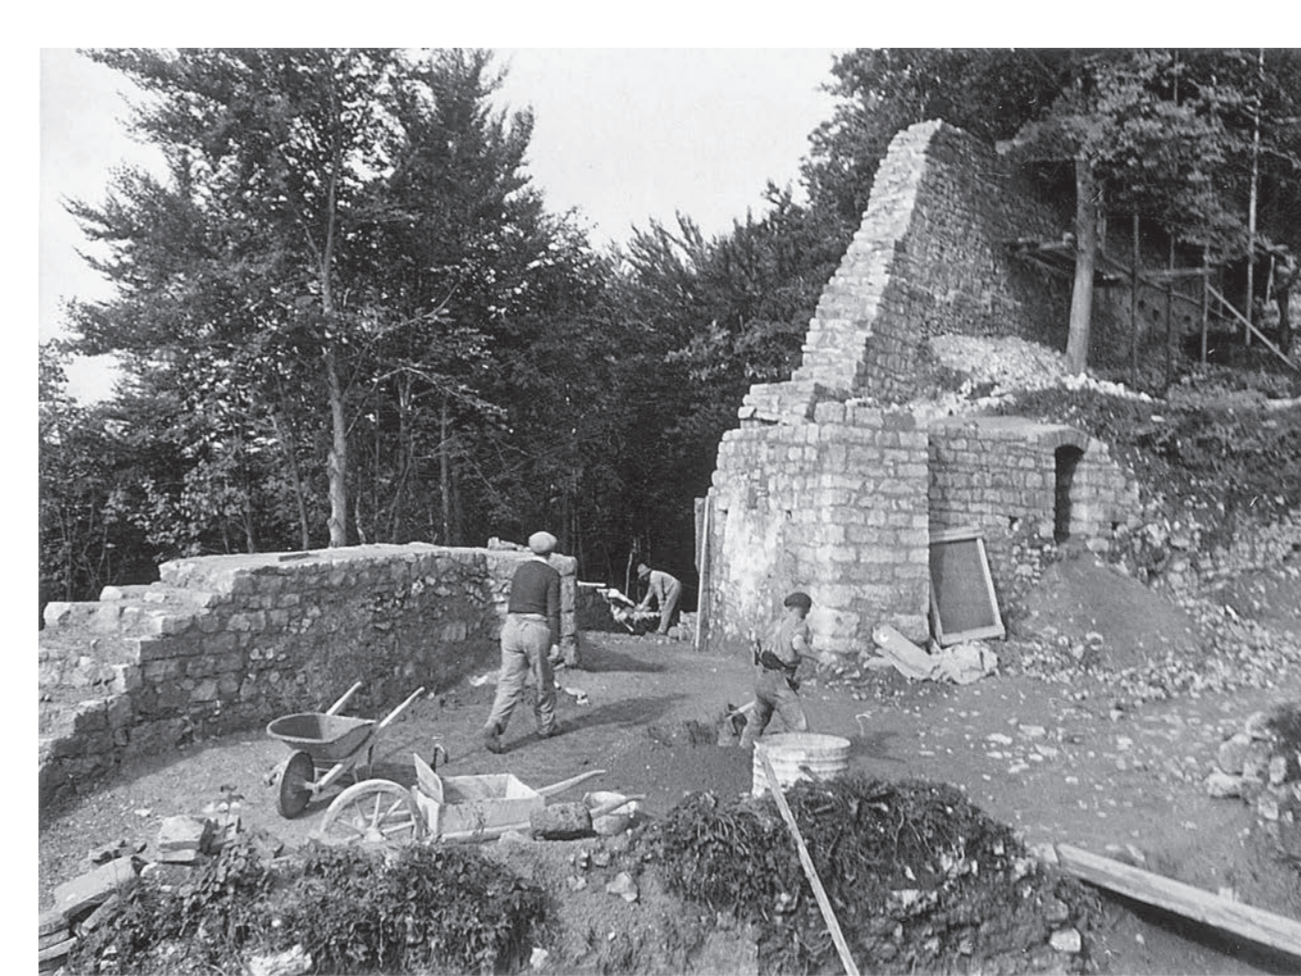
Restaurierungsarbeiten in der westlichen Vorburg, 1939.

Von 1935 bis 1949 wurden das Burgareal vom Bewuchs befreit und verschüttete Mauerreste freigelegt. Im Wohnturm schloss man zahlreiche Ausbrüche, reparierte das Mauerwerk, setzte ausgebrochene Fenstergewände ein und verputzte Teile der Fassaden. In der Unterburg baute man freigelegte Mauerreste soweit auf, dass sie wieder erkennbar waren. Abschliessend stellte das für die Arbeiten verantwortliche Burgenkomitee fest: «Mit dieser ... Arbeit darf nun das eigentliche Renovationswerk an der gesamten Burganlage als abgeschlossen betrachtet werden.»

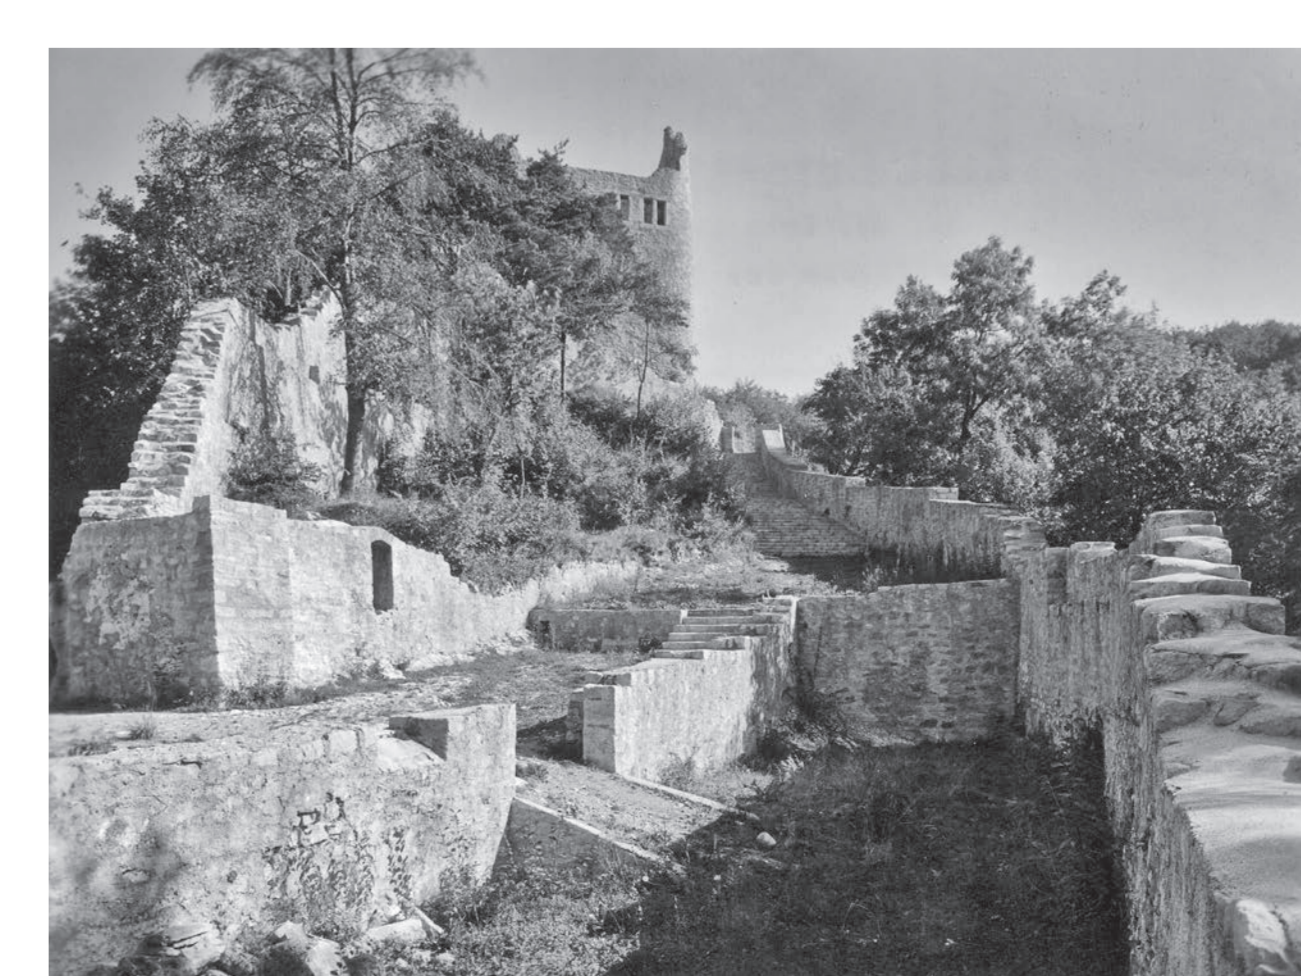
Westliche Vorburg nach den Restaurierungsarbeiten, 1939.

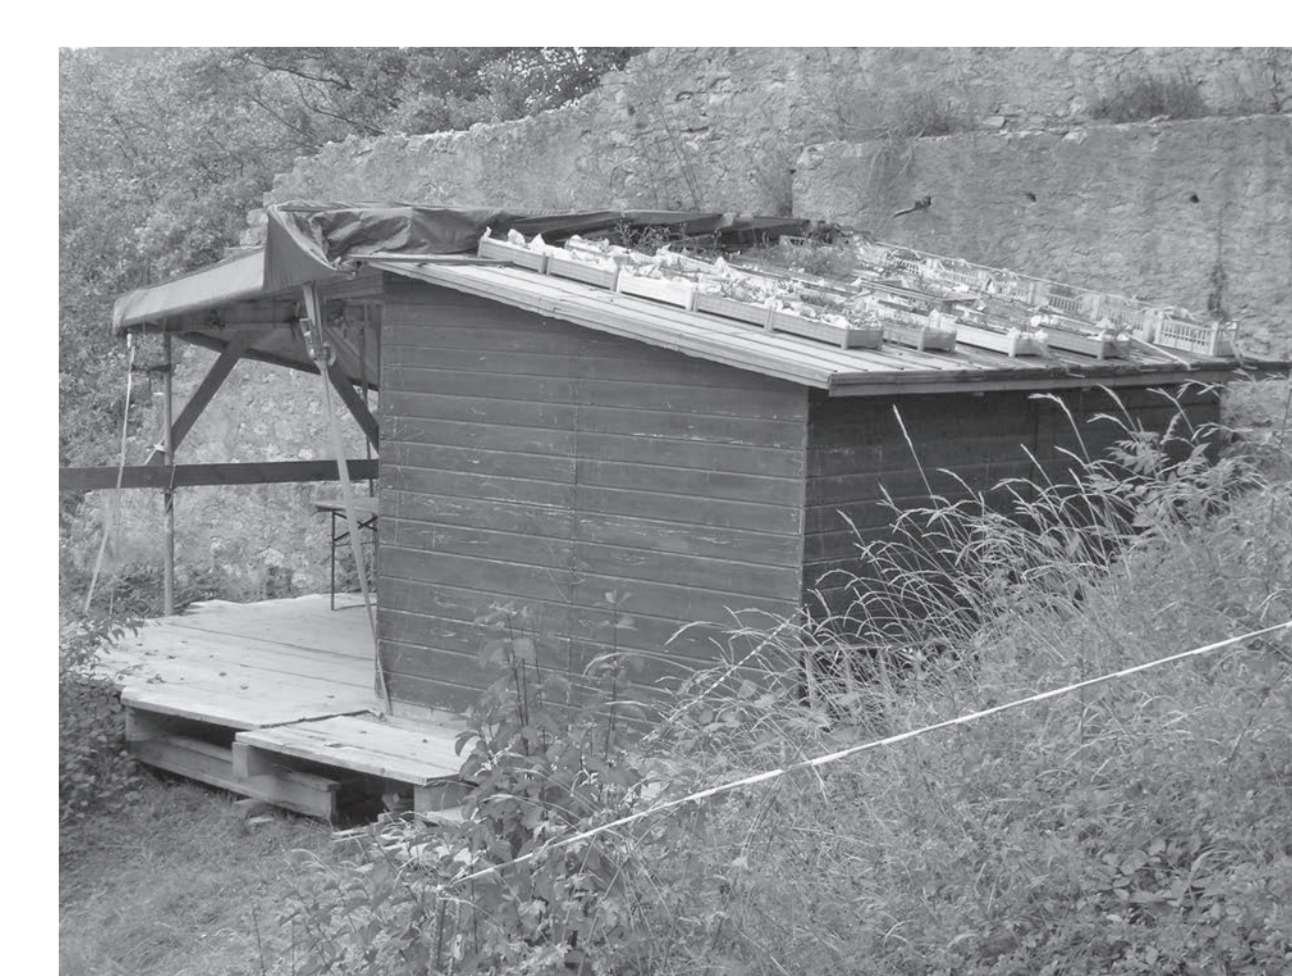
2008–2010 auf dem Dach der Baubaracke zwischen-gelagerter Mauerbewuchs.

Während der Sanierung 2008 bis 2010 wurden spezielle Pflanzen und Schneckenpopulationen sorgfältig gesichert und nach Abschluss der Arbeiten wieder angesiedelt. Im neu aufgebauten Mauerwerk schuf man Rückzugsmöglichkeiten für die Eidechsen.
