Die Farnsburg – Gesichert für die Zukunft

Die Farnsburg ist ein Wahrzeichen des Oberbaselbiets. Gravierende Schäden erforderten eine umfassende Instandstellung. Nach der ersten grossen Restaurierung in den 1930er Jahren und späteren Reparaturen erfolgte von 2019 bis 2023 eine weitere Gesamtanierung der Anlage. Dabei sind der instabile Felsuntergrund gefestigt und die brüchigen Bausteine ersetzt worden. Im gleichen Zug wird die Farnsburg für die Öffentlichkeit aufgewertet. Der Baselbieter Landrat hat dafür einen Verpflichtungskredit von insgesamt 7,47 Mio. Franken gesprochen.

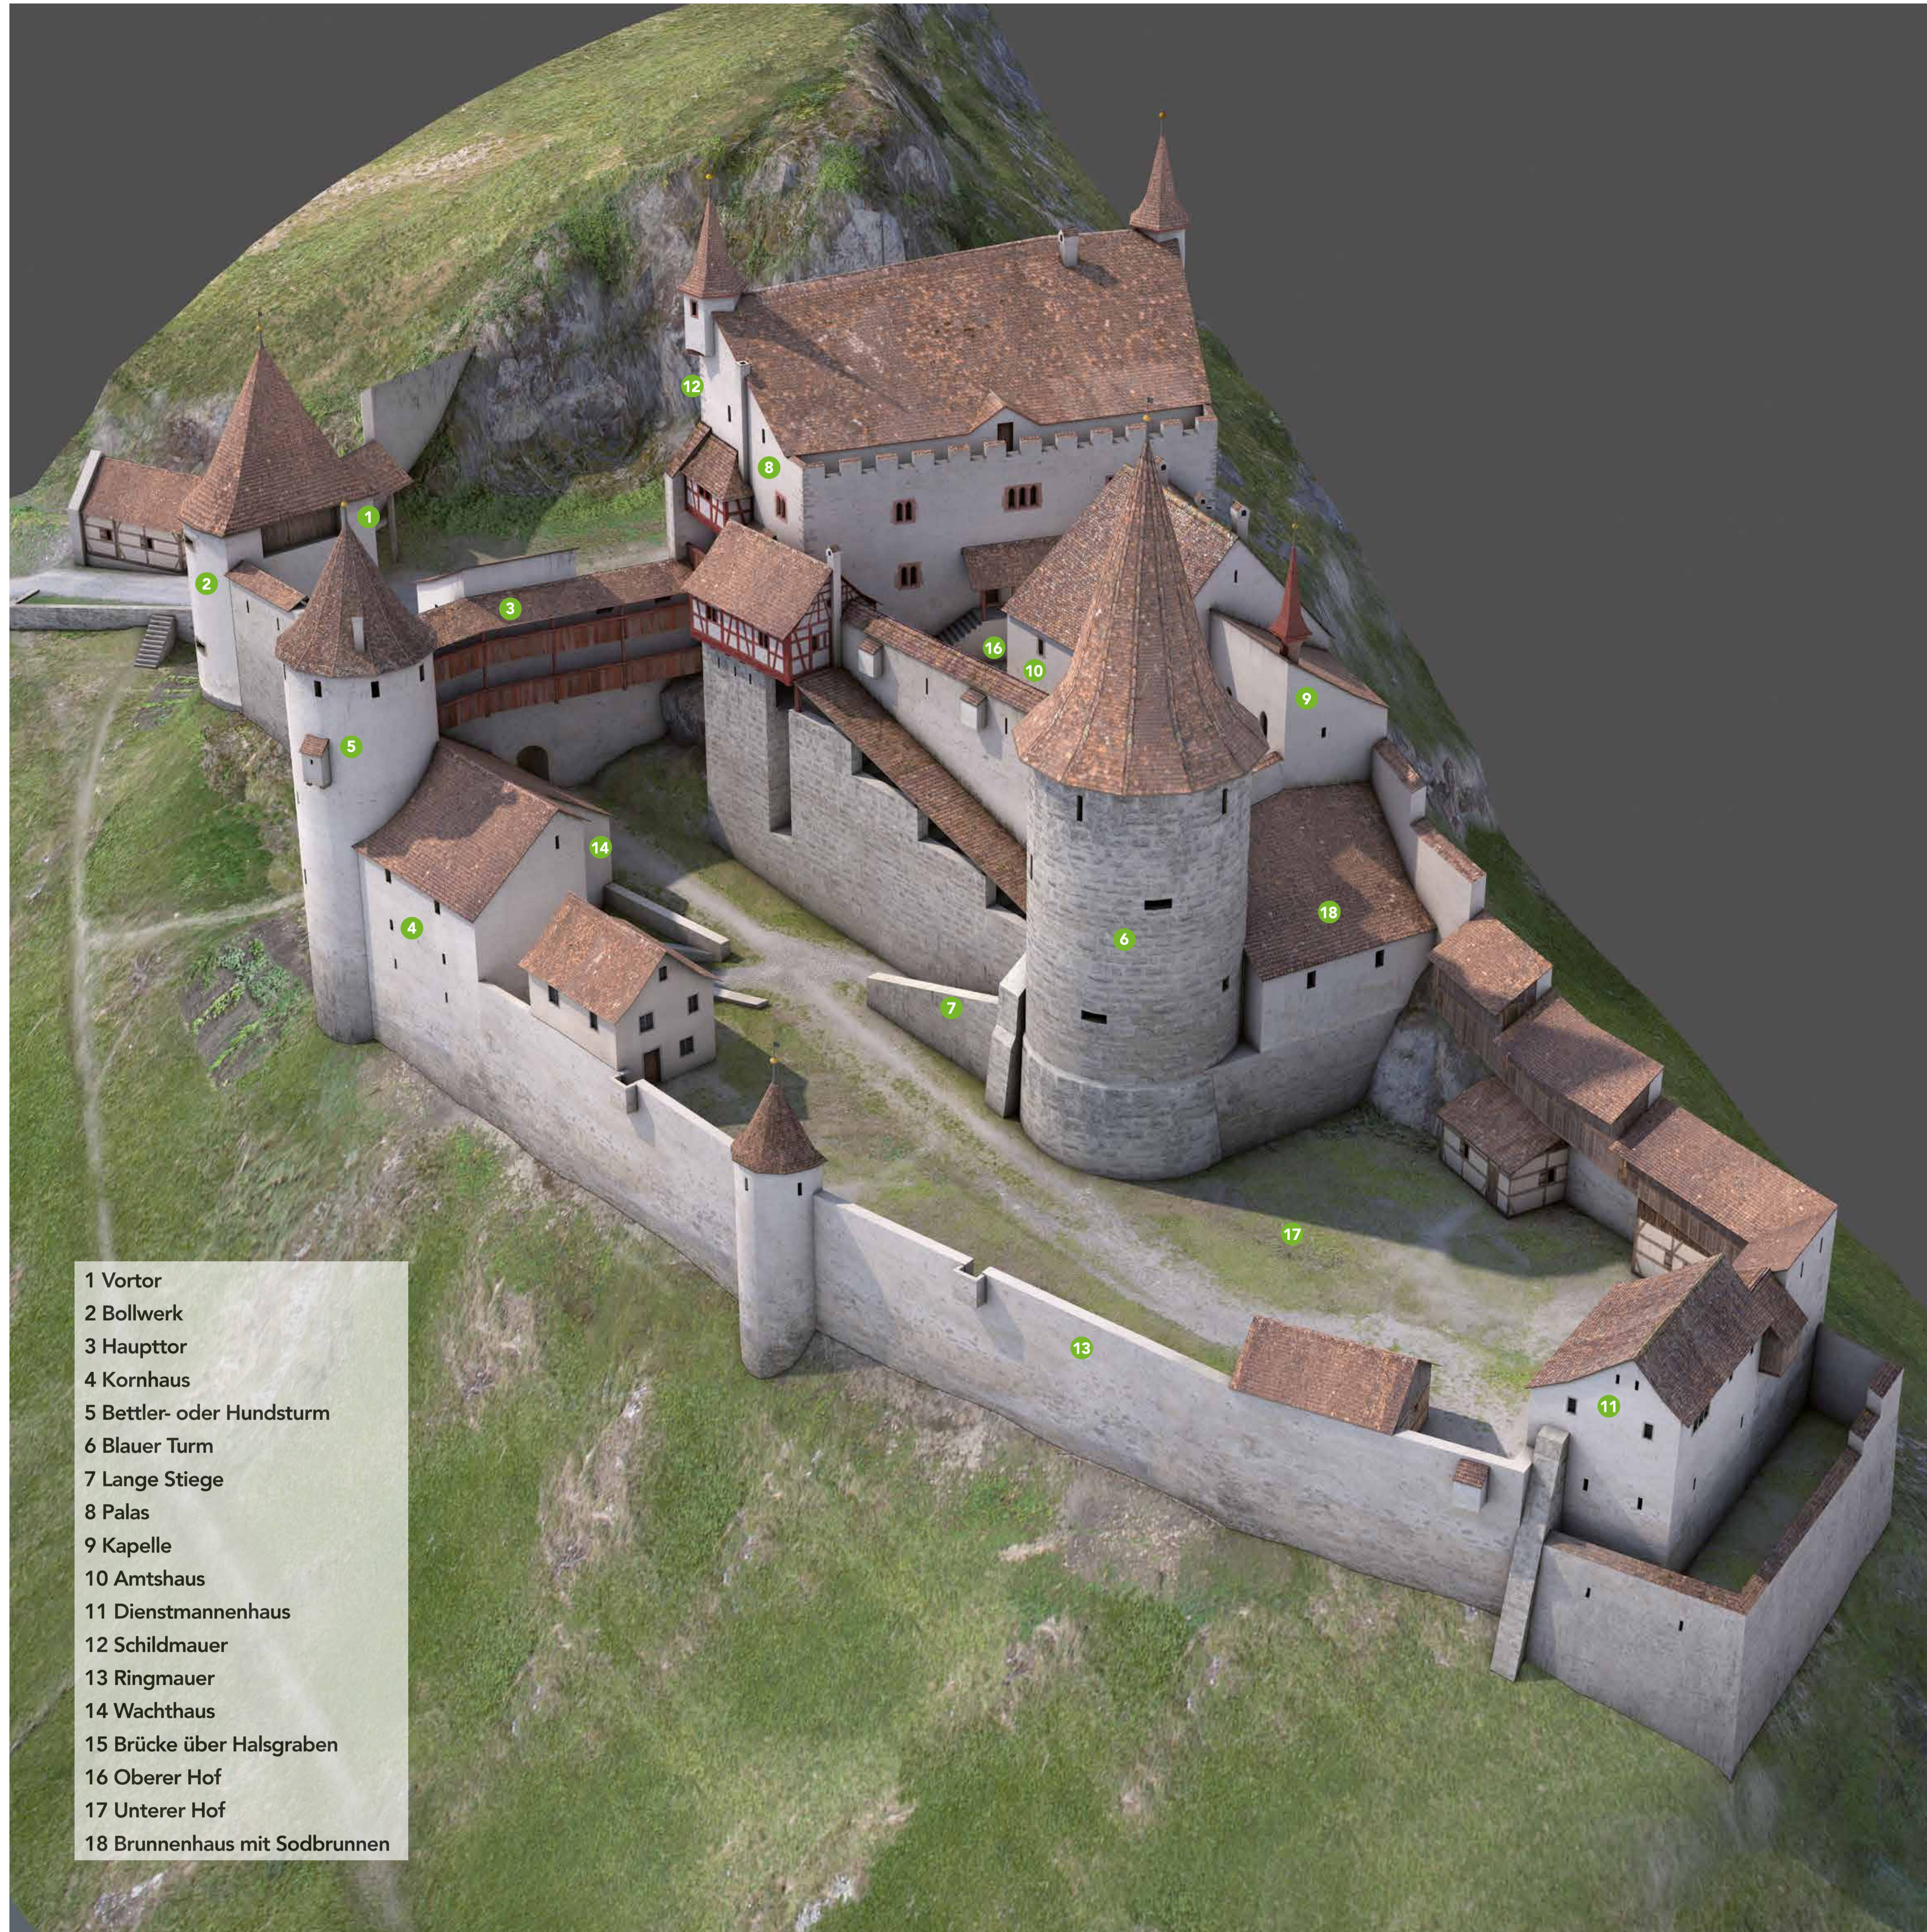
- 1 Vortor
- 2 Bollwerk
- 3 Haupttor
- 4 Kornhaus
- 5 Bettler- oder Hundsturm
- 6 Blauer Turm
- 7 Lange Stiege
- 8 Palas
- 9 Kapelle
- 10 Amtshaus
- 11 Dienstmännerhaus
- 12 Schildmauer
- 13 Ringmauer
- 14 Wachthaus
- 15 Brücke über Halsgraben
- 16 Oberer Hof
- 17 Unterer Hof
- 18 Brunnenhaus mit Sodbrunnen

Die Farnsburg in ihrer einstigen Pracht: Blick in die Unterburg und auf die Kernburg mit dem Palas. Zustand um 1750 (3D-Rekonstruktion Joe Rohrer, Luzern). 3D-Modell anschauen: QR-Code rechts scannen.

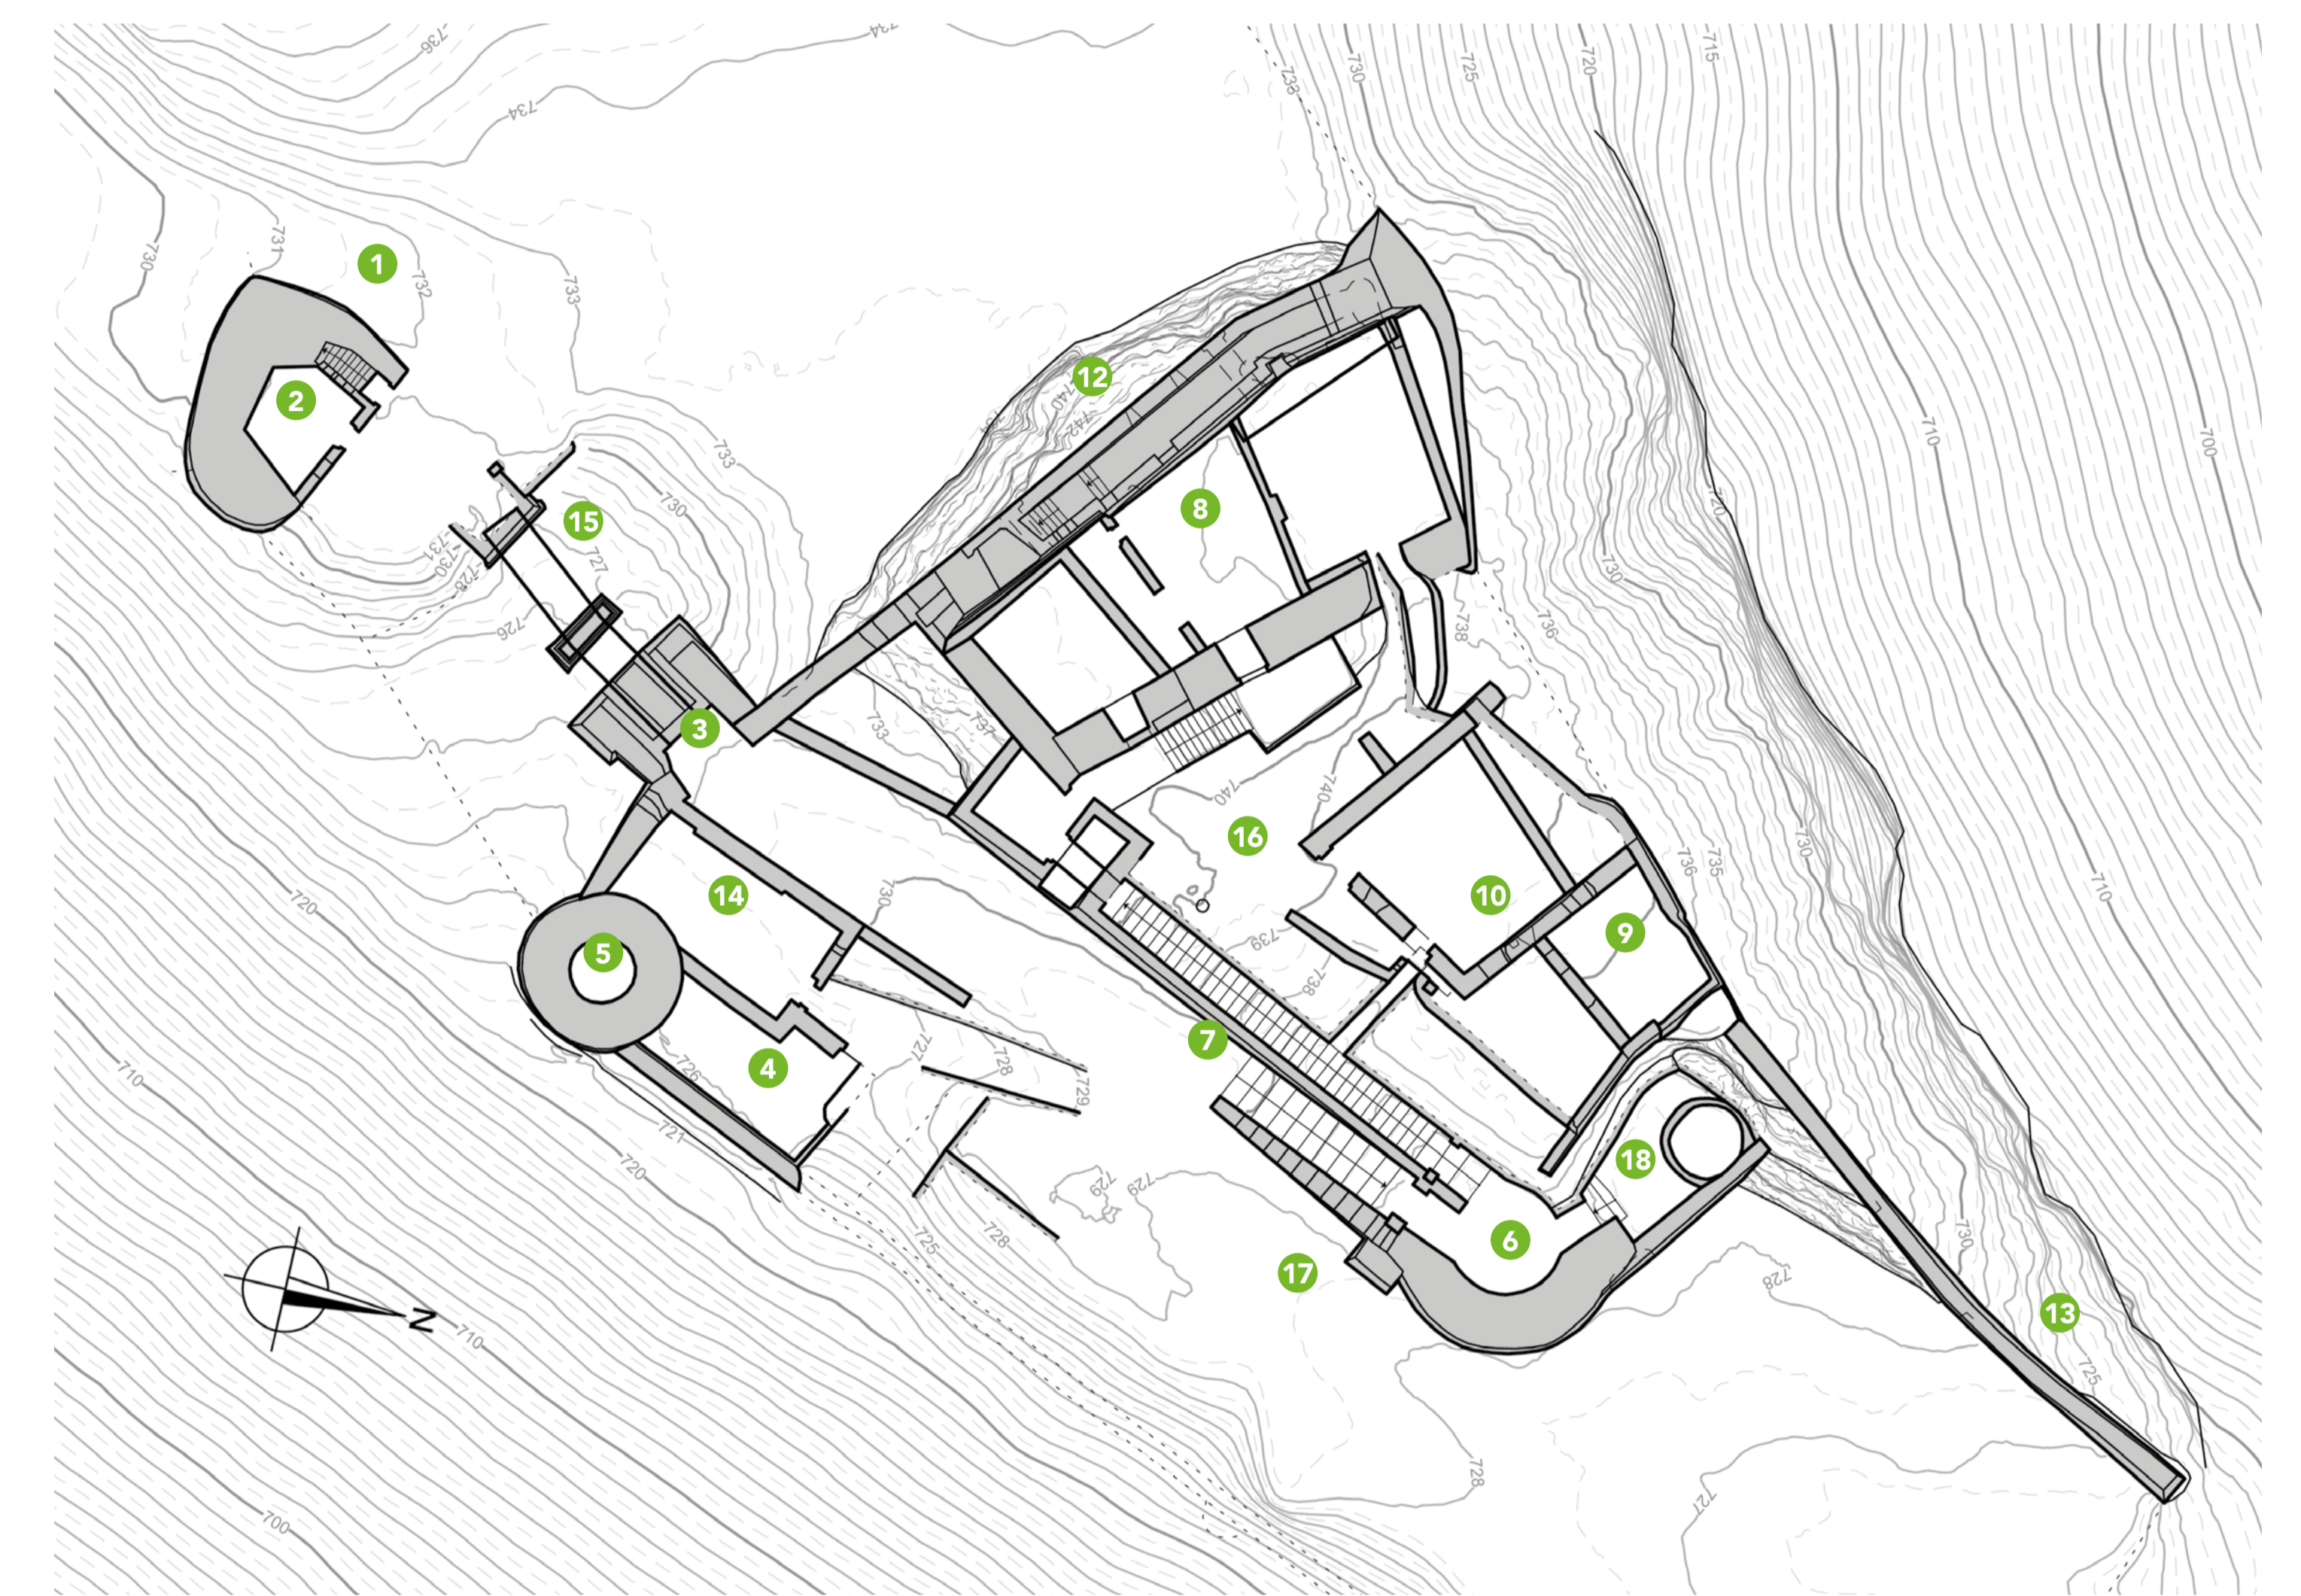
Die Farnsburg im Mauergrundriss und mit Höhenkurven; deutlich zeigt sich, dass der Ostteil der Unterburg noch grösstenteils intakt ist. Für die Bezeichnung siehe Legende auf der Rekonstruktion links (Plan: Terradata AG, Einsiedeln).

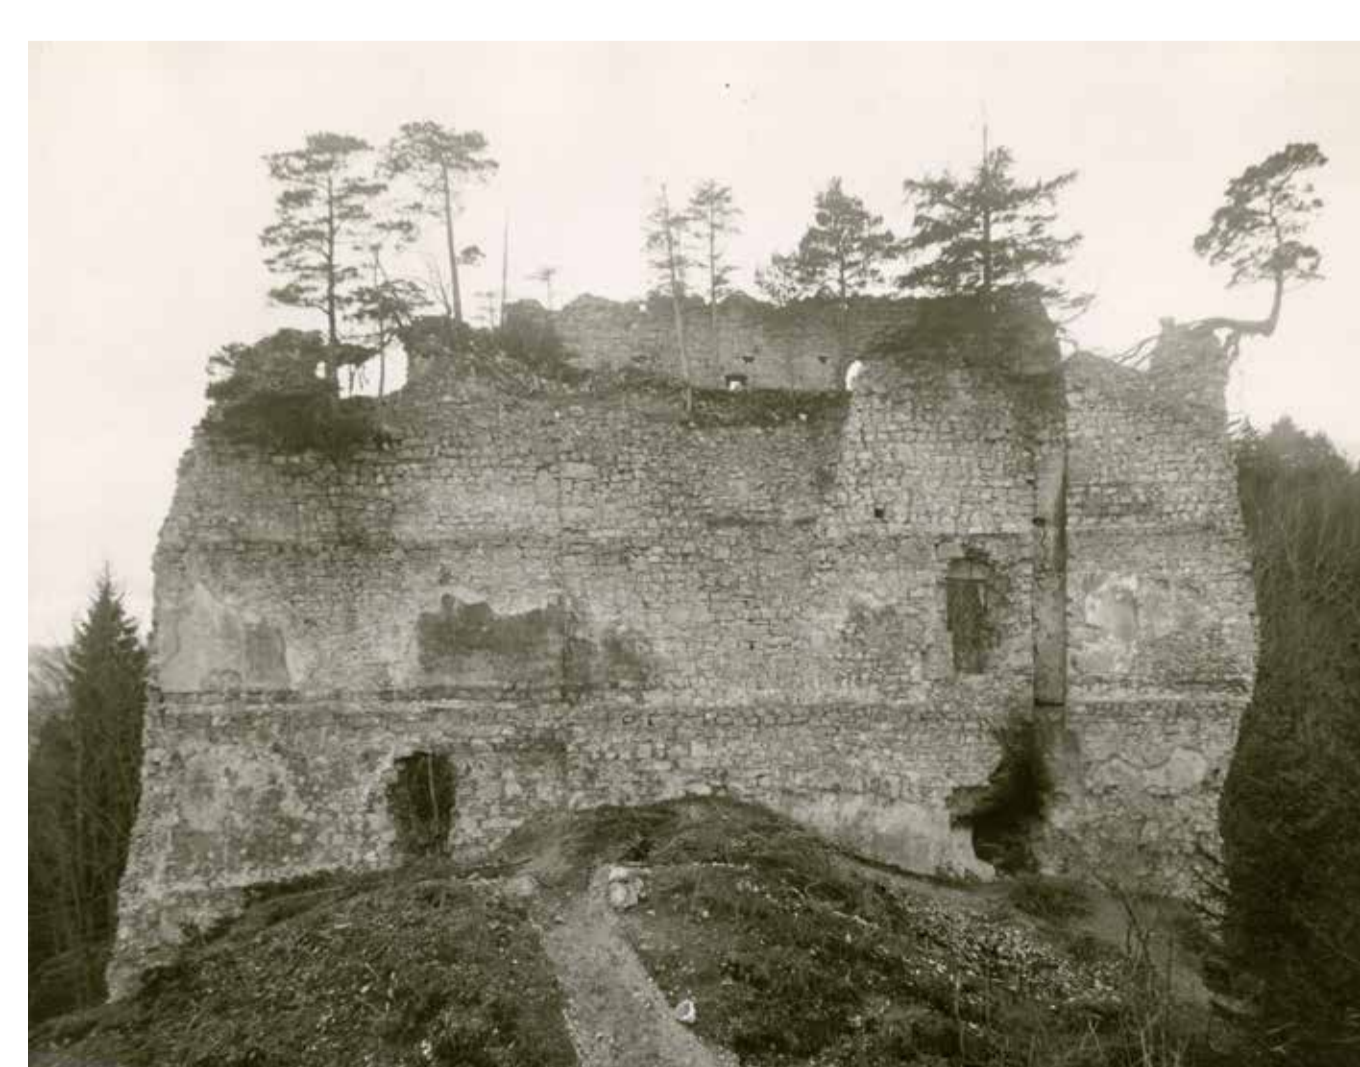
Die Schildmauer vor ihrer ersten Konservierung im Jahr 1930. Obwohl der schleichende Zerfall nach 1798 der Mauer stark zusetzte, hat das gewaltige Bauwerk kaum von seiner machtvollen, trutzigen Art verloren.

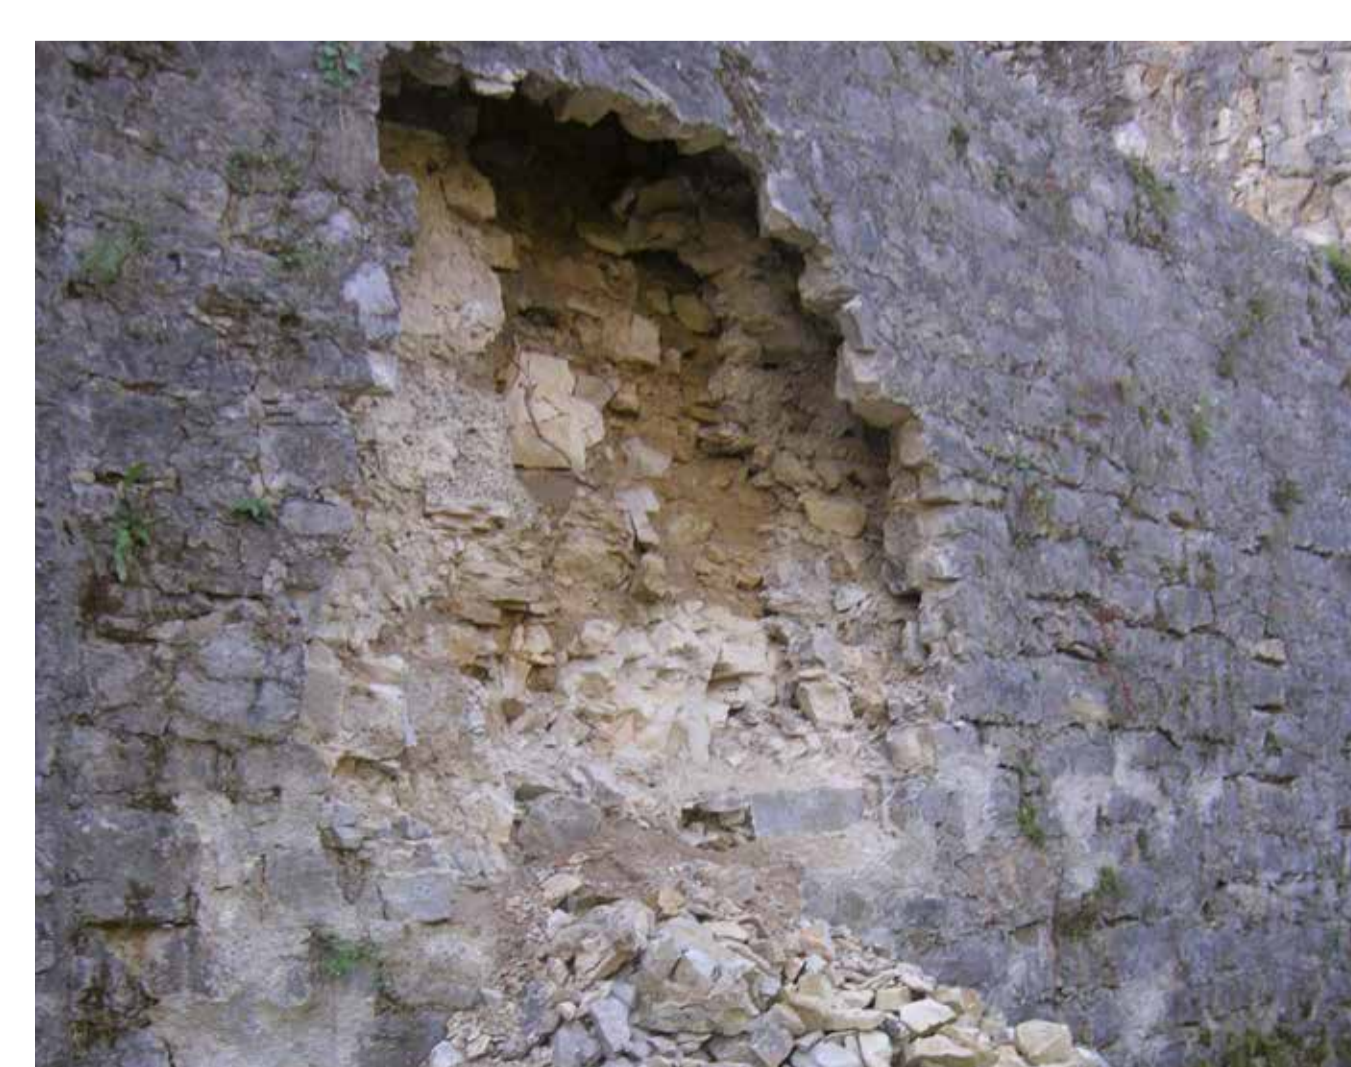
Grosser Ausbruch in der Mauerachse. Die Schäden werden vor allem durch eindringendes Wasser verursacht, das im Winter gefriert und die Schale wegsprengt. Ein Ziel der Sanierung ist deshalb die Abdichtung der Mauern.

Hauptziel war die langfristige Sicherung der Burgruine und des instabilen Felsuntergrunds. Das Mauerwerk wurde mit frostsicheren Bruchsteinen und Spezialmörtel geflickt, ergänzt und abgedichtet. Neue Brücken und Absturzsicherungen dienen der Verbesserung der Besucherführung. Für diese Massnahmen sind 650 Tonnen Bausteine, über 500 Tonnen Mörtel, 120 Kubikmeter Beton sowie knapp 25 Tonnen Stahl verbaut worden!

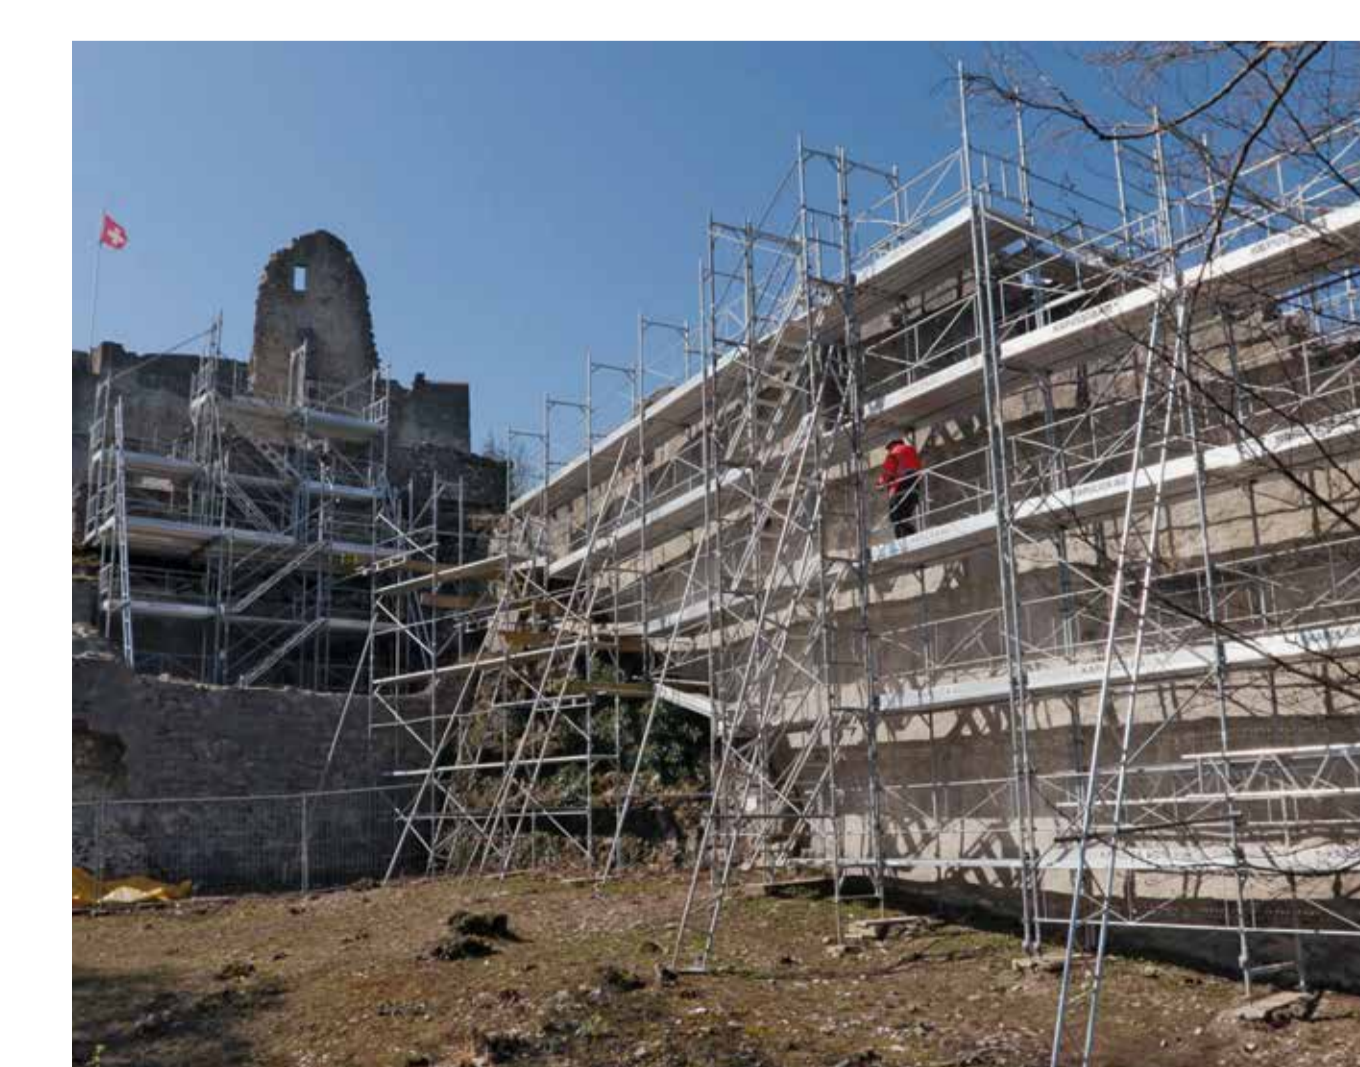
Die Sanierungsarbeiten an der Farnsburg begannen im Frühjahr 2020 mit dem Eingerüsten der Unterburg.
