# Die mittlere Burg auf dem Wartenberg

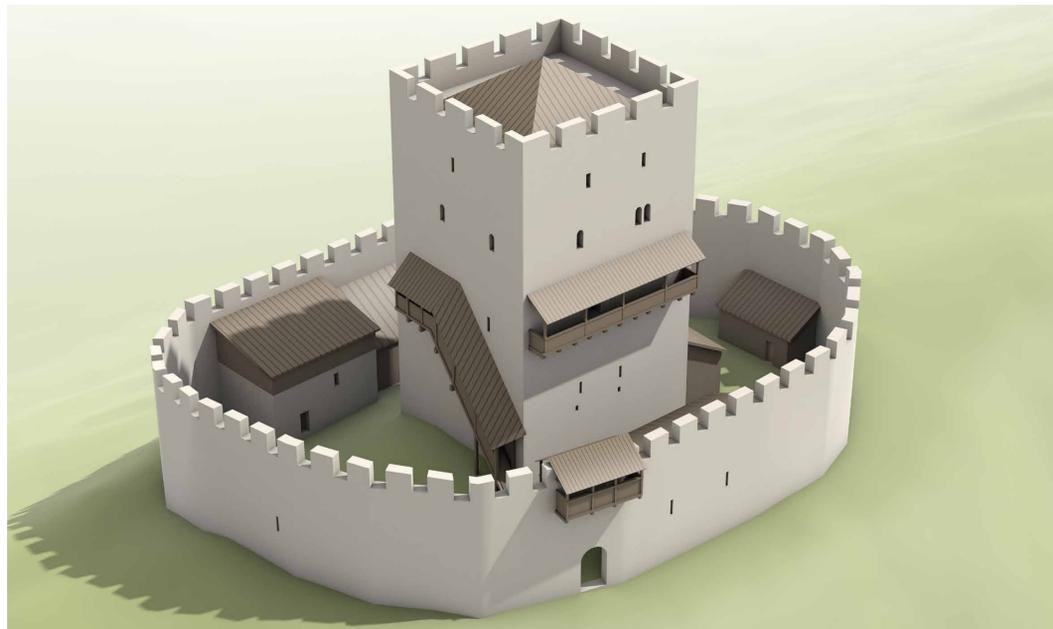
Die zeichnerische Rekonstruktion der mittleren Burg auf dem Wartenberg von Osten zeigt eine Möglichkeit, wie die Burg einmal ausgesehen haben könnte. Zeichnung Joe Rohrer.

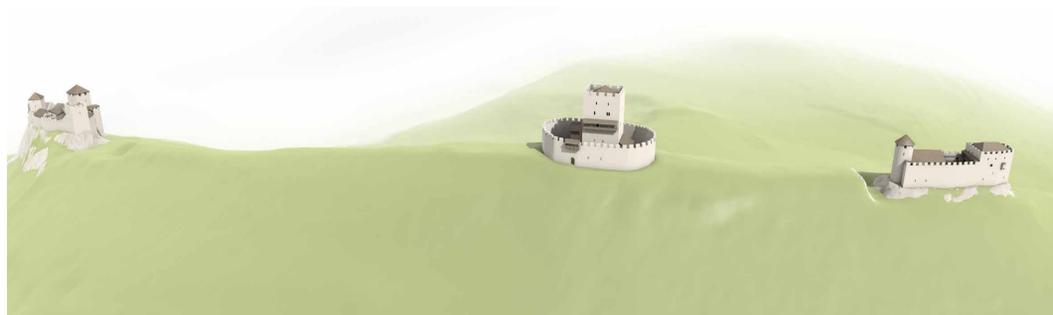
Der Wartenberg mit den drei Burgen Vorderer, Mittlerer und Hinterer Wartenberg von Westen. Die mittlere Burg zeichnet sich vor allem durch den markanten, repräsentativen Wohnturm aus, der auf der höchsten Geländekuppe stand. Zeichnung Joe Rohrer.

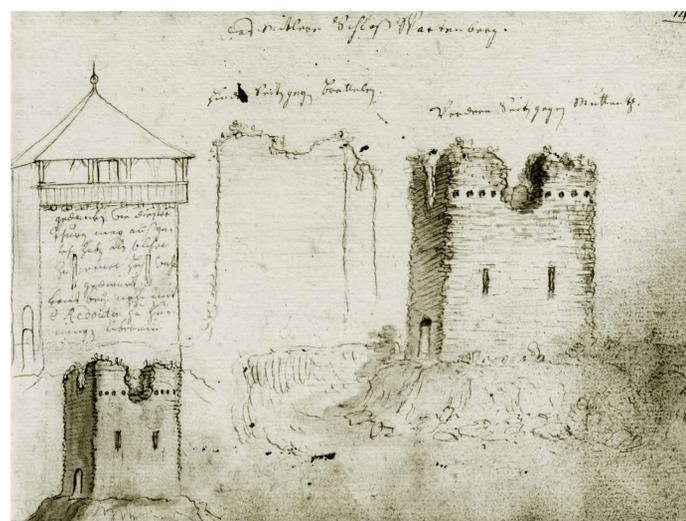
Zeichnungen des Wohnturms und Rekonstruktionsversuch von Emanuel Büchel 1748. Der gut erkennbare Graben ergibt im mittelalterlichen Kontext wenig Sinn und wurde wohl erst im Dreissigjährigen Krieg ausgehoben.
